OPPDRAAG	Dolviken – Reguleringsplan	DOKUMENTKODE	10220039-RIGberg-NOT-001
PLANNAVN/ID	Ytrebygda, gnr. 34, bnr. 4, mfl. Dolvika B4. Arealplan-ID 66160000		
EMNE	Skredfarevurdering	TILGJENGELIGHET	Åpen
OPPDRAAGSGIVER	LINK Arkitektur AS	OPPDRAAGSLEDER	Christine Ravndal Nilsen
KONTAKTPERSON	Astrid Fluge Nilsen	SAKSBEHANDLER	Astrid Lemme
KOPI		ANSVARLIG ENHET	10233013 Bergteknikk Vest

Foreliggende notat gjelder skredfareutredning av reguleringsplanområde ved Dolviken, gnr. 34 bnr. 4 m.fl., i Bergen kommune. Skredfarevurderingen er utført i henhold til TEK 17 §7.3.

Skredfarevurdering

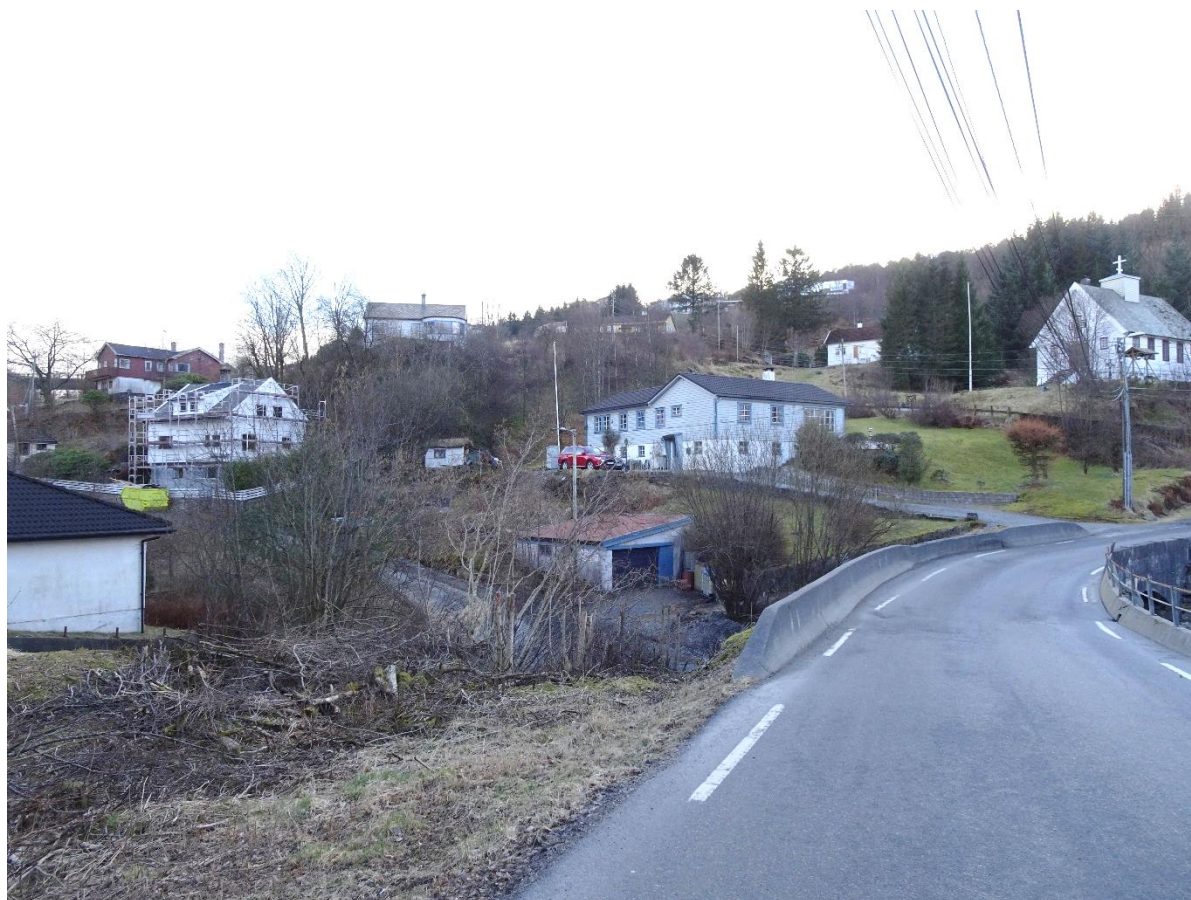
Figur 3. Sentrale deler av reguleringsplanområdet, sett mot sørvest med bro på Grimstadvegen i forgrunnen.

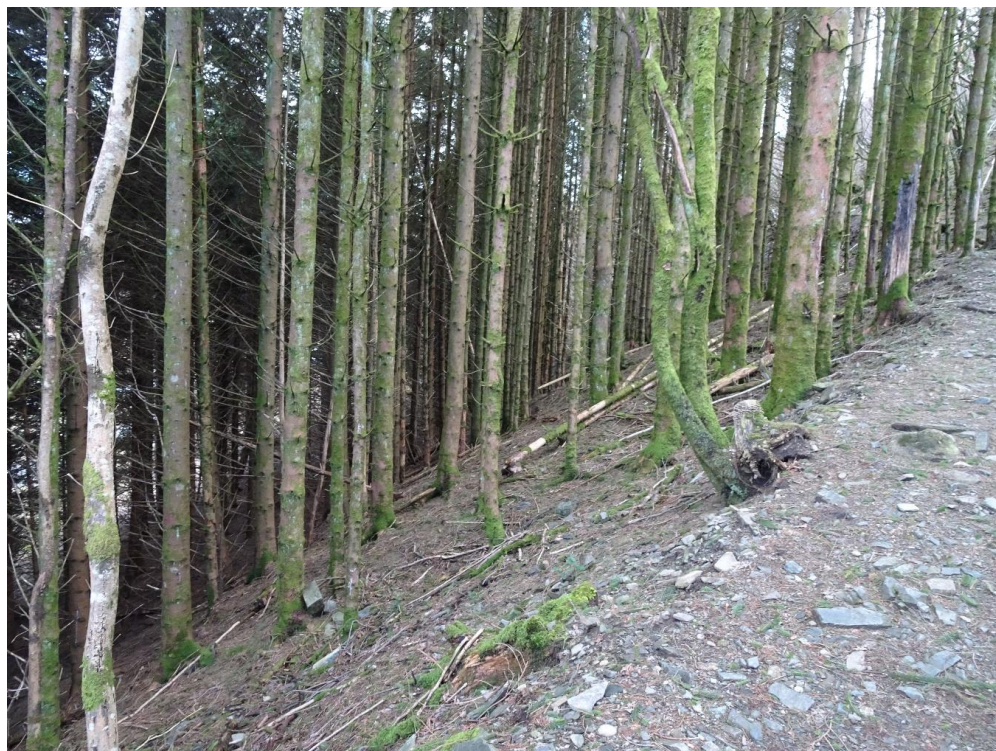
Helningskartet viser at det er skråninger brattere enn 25 grader i området. Disse skråningene er dekket av tett skog, se eksempel i Figur 9. I tillegg er årlig maks snøhøyde <0,2 m (SeNorge.no, u.d.). Snøskred vurderes derfor ikke å være en aktuell skredprosess i området.

Figur 9. Tett barskog i skråningene lengst sør i planområdet.
