Evalueringsrapport

Hendelsen med gasstank
på Zachariasbryggen
26.09.2021

Evaluering av Bergen brannvesen
sin håndtering av uhell med
gasstank ved Zachariasbryggen den
26. september 2021.

Dato:
13.04.2022

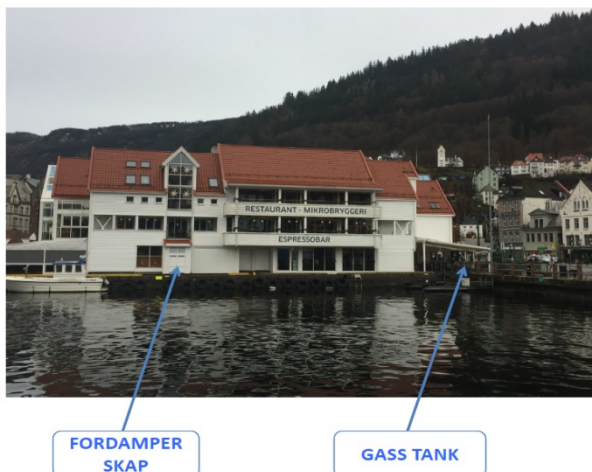
Figur 2: Plassering av fordamperskap og gasstank ved byggverket

Betongkulverten er plassert ca. 5 meter fra sørøstre del av bygningen, i et serveringsområde. Fra tanken går gassen i væskefase i en høytrykkslange til fordamperanlegget som står inntil yttervegg på bygningen (Figur 2). Fordamper (omdanner væske til gass) med regulatorlinje er montert i et skap med åpen rørføring ut til respektive naboskap. Fra de ulike skapene går skjulte rørkurser inn i bygget fram til de ulike forbruksstedene.

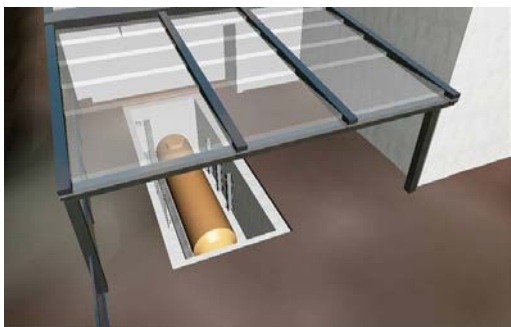
Figur 3: Datamodell som viser betongkonstruksjonen og tankens plassering.

Gassanlegget er forsynt av 6 meter lang tank med kondensert petroleumsgass (LPG). Den er nedsatt i en støpt betongkonstruksjon og festet til bunnen med 3 stålvaier. Selve betongkonstruksjonen er 7,5 meter lang, 3 meter bred og 2,7 meter dyp (Figur 3). Tanken har en kapasitet på 6400 liter LPG (3250 kg). Konstruksjonen er dekket av et betongdekke bestående av 3 elementer, påstøpt med skiferheller. Den eneste åpningen inn er mannhullet over tankventilene og innstøpte hull ved bunnen av sarkofagen. De innstøpte hullene gir drenering, men også tilgang for tidevann. Tanken er normalt delvis under vann, grunnet lav plassering i forhold til normal vannstand (Figur 1). Sjøvannet medfører at det er oppdrift i tanken og press på stålvaierne som holder denne festet i konstruksjonen, spesielt ved flo sjø. Prinsippkisse i Figur 4 viser festepunkt for vaierne.

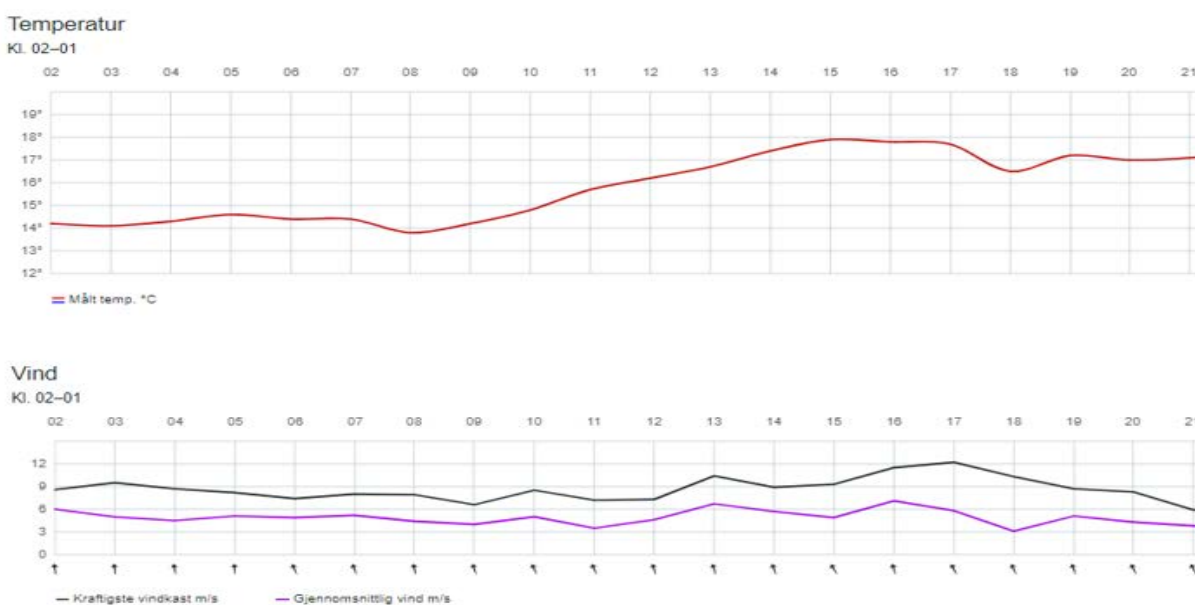
Figur 7: Temperatur og vindforhold under hendelsen

Figur 7 viser meteorologisk data hentet fra meteorologisk institutt, mens figur 8 viser høyde på tidevann mens hendelsen pågikk. Illustrasjonene viser et anslag for hvordan tidevannet påvirker vannstanden i betongkonstruksjonen. Dimensjonene på påfyllingsstussen i Figur 8 er noe overdrevet av for å tydeliggjøre problemstillingen.

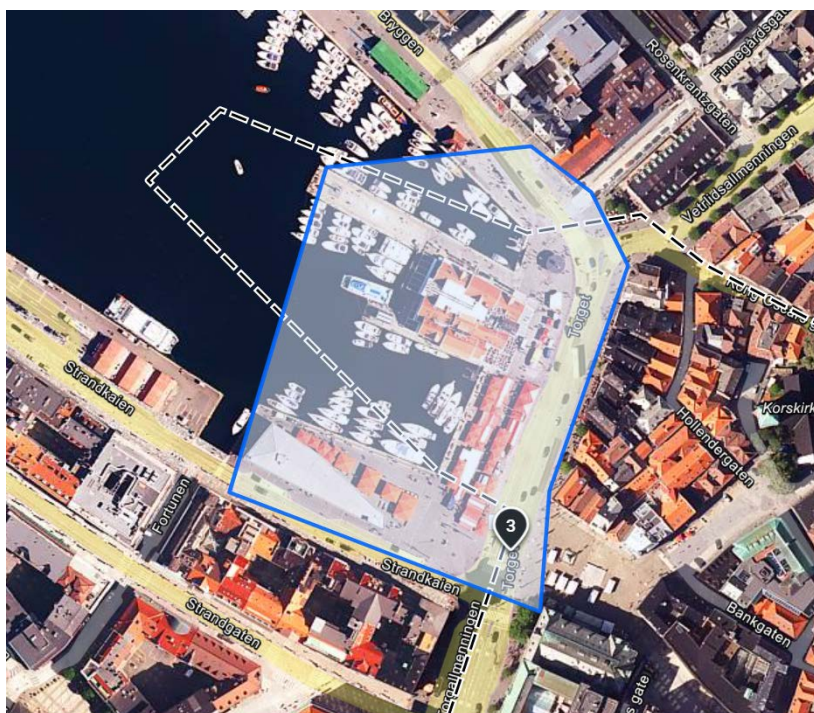
Figur 9: Oversikt over evakuert område.

Underveis i prosessen ble det avdekket at avstanden fra ventilen på tanken og ned til bunn var ca. 10 cm. Dersom en ikke klarer å snu gasstanken, vil ventilen treffe bunn ved maks fjære. Det vil trolig overbelaste ventilen, slik at den knekker og gir en gasslekkasje. Det var altså liten tid til å utføre nødvendige tiltak. På bakgrunn av dette ble det besluttet å evakuere alle bygg på Torget fra Kløverhuset til Vetrilidsalmenningen med fasade mot hendelsesstedet, stoppe all trafikk over Bryggen/Torget (Figur 9).

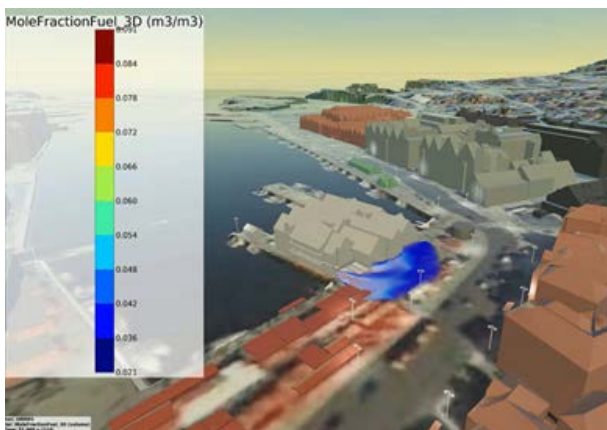
Figur 13: Oversiktsbilde av brennbar gassky

Simuleringen beregner gassens bevegelser etter lekkasjen har oppstått, tid til tanken er tømt og maksimal utbredelse av gasskyen. Ved hjelp av programvaren kan en produsere bilder som viser utbredelsen av den brennbare gasskyen og området hvor gasskonsentrasjonen er mellom 2,1 - 9,2 Vol % (Figur 13-Figur 16). Den reelle skyen inkludert lavere konsentrasjon enn 2,1 Vol% er større enn illustrasjonen viser, og er ikke synliggjort i resultatene. Fargeskala på illustrasjonene går fra blå (mager blanding) til rød (rik blanding).

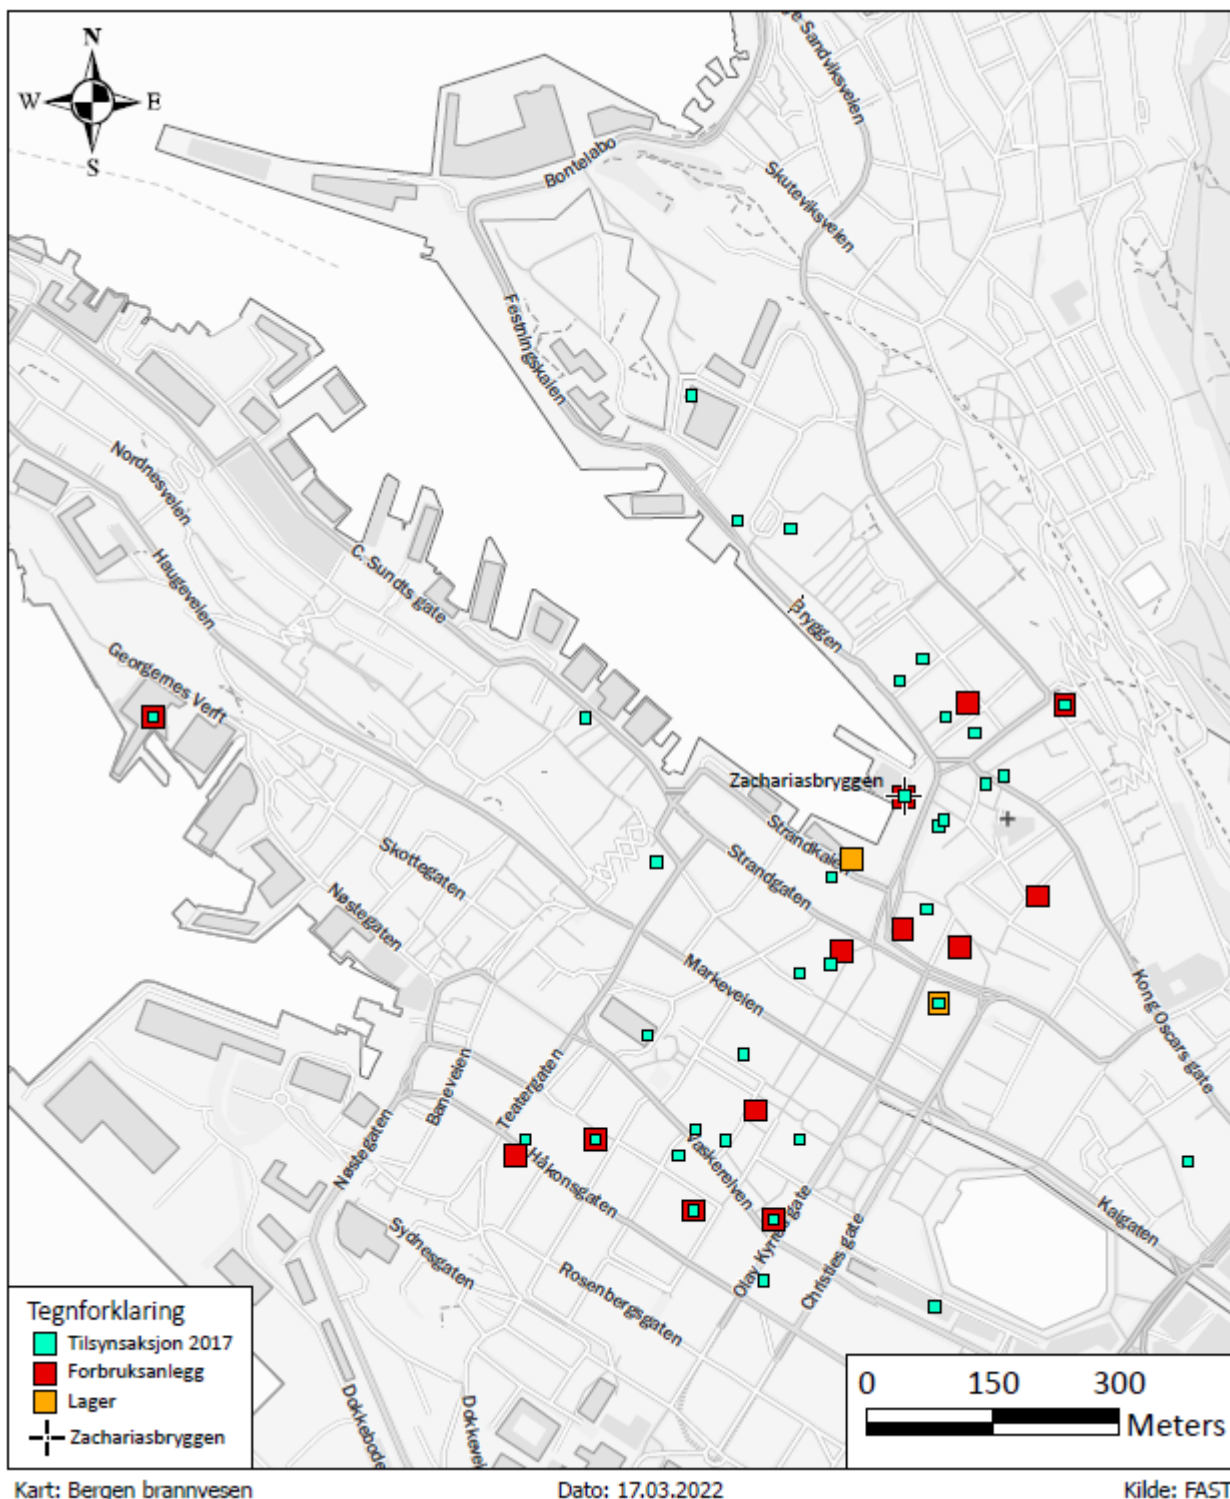
Figur 19: Restauranter og serveringssteder i bykjernen som håndterer LPG. En sammenstilling av data fra kartleggingen i 2017 og registreringer i FAST databasen, mars 2022. Anleggene er plassert i samsvar med innmeldt adresse og kan derfor avvike noe fra faktisk posisjon.

Figur 19 viser utbredelsen av LPG blant restauranter og serveringssteder i bykjernen. Mengder over 400 liter (0,4 m³ beholdervolum) er meldepliktig og registrert i FAST. I forbindelse med rapporten ble det i mars 2022 hentet ut en oversikt over registrerte FAST-anlegg. Mengder under 400 l, er ikke meldepliktig og sist oppdatert i forbindelse med kartlegging i 2017. Anleggene under 400 l er i hovedsak forbruksanlegg, men i et par tilfeller dreier det seg om lager med LPG flasker. Anleggene er merket på riktig adresse, men er ikke nøyaktig stedfestet.

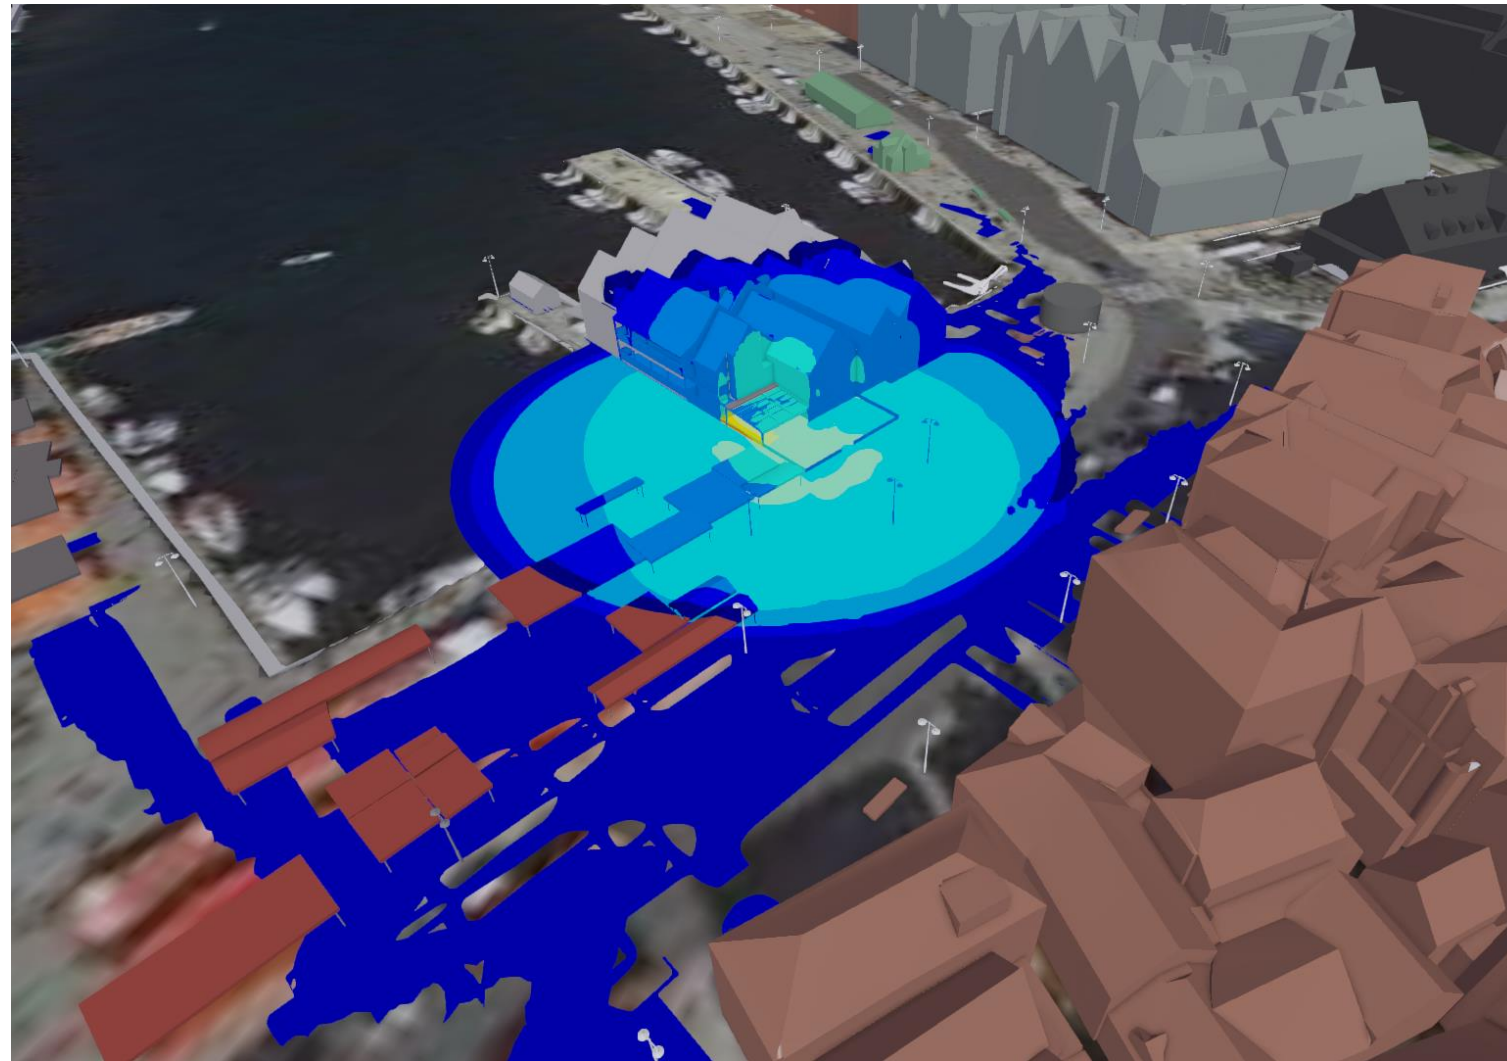
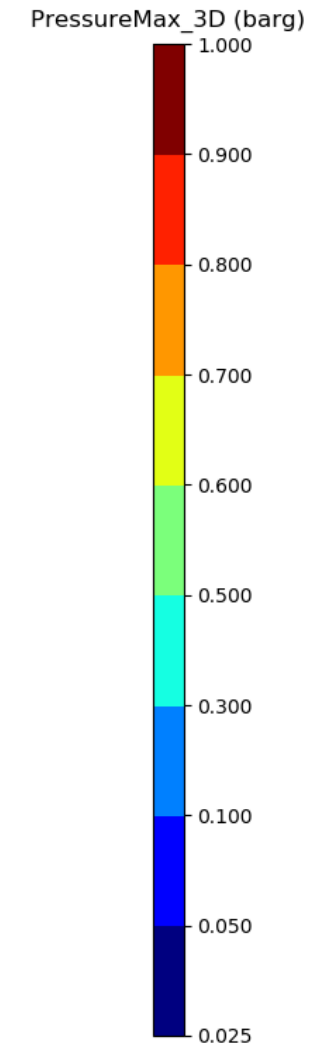
The picture shows the maximum overpressure load observed at a given location, generated by the explosion in the environment of the postulated explosion: BLAST radii

25 mbarg incoming overpressure
→ window would break
