BYANTIKVAREN I BERGEN

Årsrapport 2013:
Tiltak på Erkebisppegårdens ruin i Bergen

Byantikvarens skriftserie: 2014-8

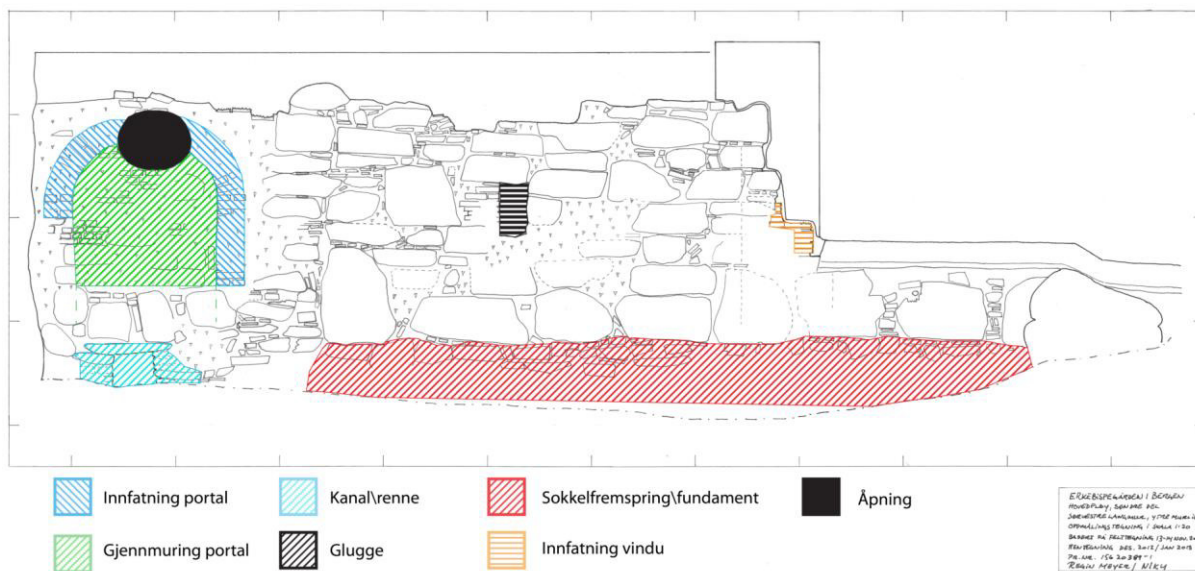
Det middelalderske murlivet under gaten var ikke tidligere dokumentert. Murlivet ble dokumentert av arkeologer fra NIKU etter fremgraving (figur 6). På tross av vanninntrenging over lang tid, ble det ikke konstatert skader i muren som har utgjort utrasingsfare eller påvirket murens stabilitet. Nederst i sjakten, utenfor og under ruinens grunnivå, ble det lagt dreneringsrør som fører til en kum ute i gaten. Deretter ble sjakten gjenfylt med drenerende masser/pukk.

Fig. 6. Oppmålingstegning av det middelalderske murlivet under gatenivå, med innlagt funksjonstolkning (Illustrasjon fra dokumentasjonsrapport, NIKU 2013:14).

For å sikre gjennomlufting i ruinrommene under terrassen ble det lagt en luftkanal fra en glugge i middelaldermuren (se figur 6), gjennom pukkmassene, til en ventil i terrassens murliv på nordsiden av den reetablerte trappen (se figur 12).

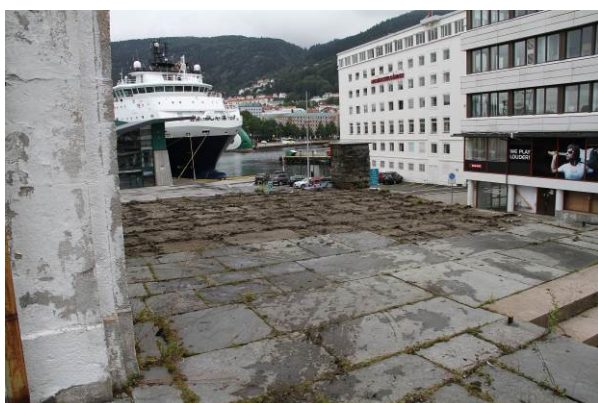
En sentral årsak til fukt i ruinmurene var tilsig av vann fra terrassedekke og en lekkasje fra taknedløpet fra Nykirken. For å tette lekkasjene ble hellene på terrassen demontert (figur 14). Det viste seg at under helledekket, som var lagt i sand, lå et tykt sammenhengende sementlag over hele terrassen (figur 15). Dermed ble ikke planen om å grave av massene under helledekket ned til hvelvingene og erstatte med dreneringsmasser og et armert påstøp over, gjennomført. Ettersom sementdekket hadde riktig fall ble det besluttet å la det ligge som fundament for en vanntett membran.

Fig. 14. Terrassedekket ble demontert (foto: Byantikvaren 2013).
