Bergen kommune

Gjennomføring av mudring og tildekking i Kirkebukten

Rapport

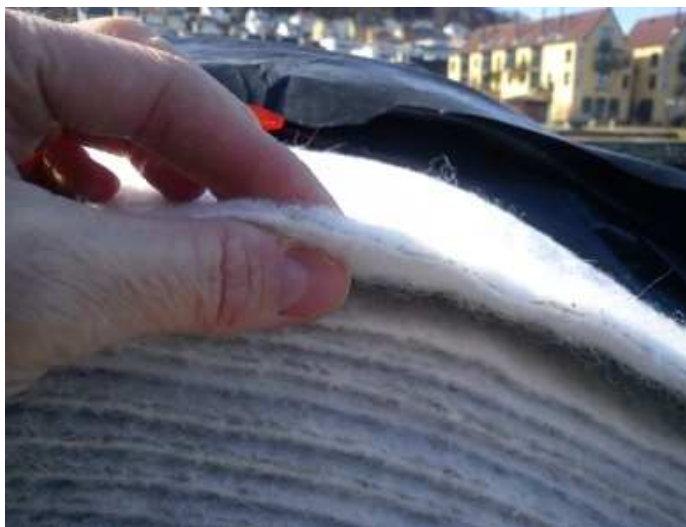
Figur 7 Rull med reaktive matter (PCM)

I felt 1 ble det lagt ut reaktive matter med organoclay MRM 4 kg/m². Mattene ble lagt ut ved hjelp av liten båt og dykkere, figur 7 og 8. Installasjonen ble erosjonssikret med grus (5-8 mm) og ekstra sikring med stein (32-63 mm) og betongmadrasser og geotube i mer utsatte eller bratte områder.

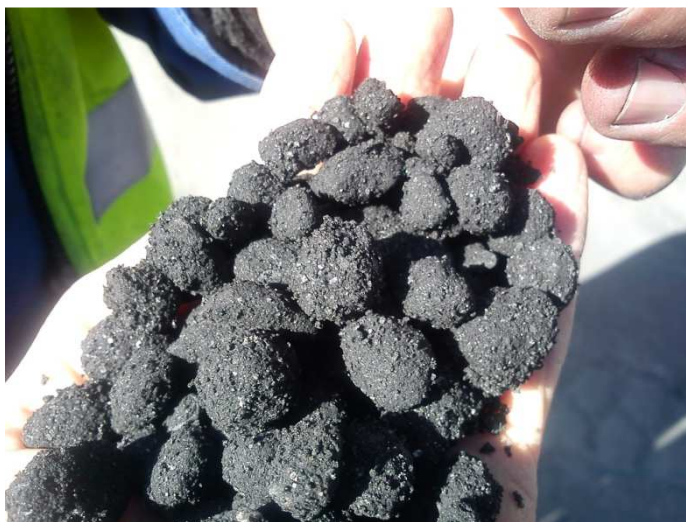
Figur 9 Bioblok Gate Olivin PAC

I felt 2 ble det lagt ut gjennomsnittlig 17 cm Bioblok Gate Olivin PAC, figur 9. I felt 3 ble det lagt ut gjennomsnittlig 6 cm knust stein (2-5mm) og 11 cm Bioblok Gate PAC. Tykkelse på tildekkingen ble kontrollert ved med bøtter, sedimentkjerner og ROV.

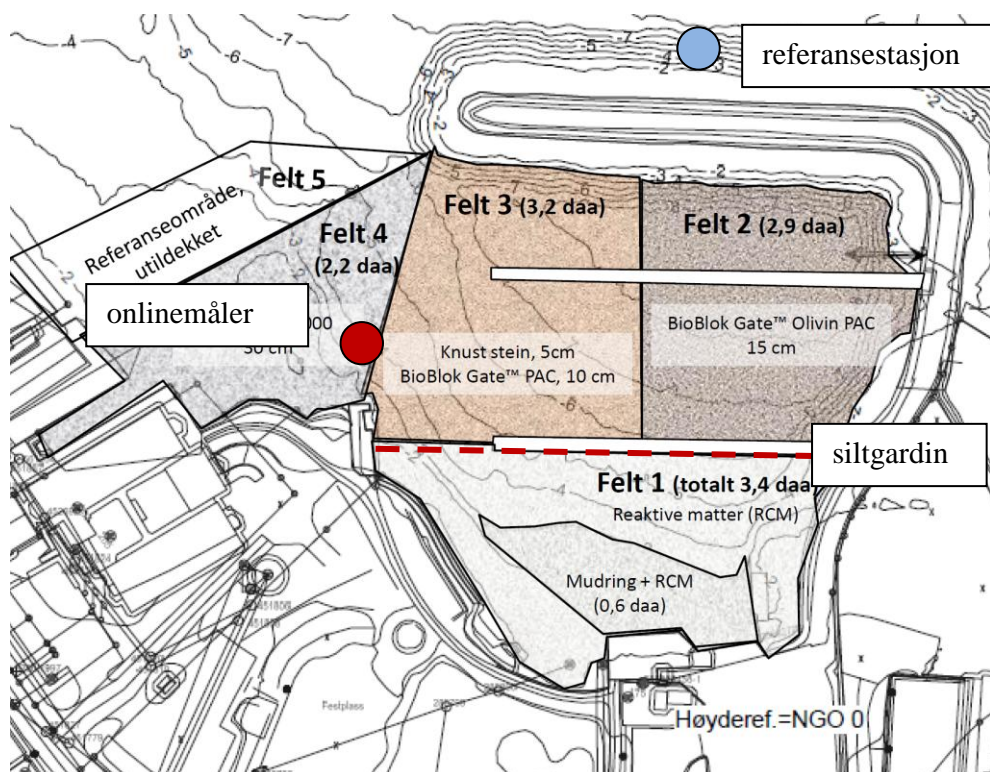
Figur 1 Aktuell plassering av siltgardin og målepunkt for vannkvalitet

Online turbiditetsmåler plasseres slik at den ikke er til hinder for ferdsel og kan fange opp eventuell lekkasje av partikler ut av Kirkebukten. Referansestasjon plasseres på utsiden av moloen og skal være representativ for vannkvaliteten i området. Aktuell plassering er angitt i fig 1.
