## ANTIKVARISK DOKUMENTASJON FOR FLYTTING AV VÅNINGSHUS OG KÅRSTUE PÅ SKJOLD GÅRD, GNR 40/ BNR. 1 SKJOLDVEIEN 4, 5221 NESTTUN

I forbindelse med reguleringsplan Fana gnr 40 bnr. 1 mfl.,  
Skjold, Fana Blikk, nasjonal arealplanid. 4601\_62310000.  
26.06.20

Formålet med denne bygningsdokumentasjonen er derfor å sammenstille en antikvarisk dokumentasjon av de to eldre bygningene, samt beskrive hovedtrekk i bygningshistorikken, slik at en har et referansegrunnlag for gjenoppføring etter at bygningene er tatt ned. For å sikre bygningenes kulturminneverdi og særpreg må bygningene etter demontering kunne gjenoppføres tilnærmet lik dagens hovedform, volumoppbygning, etasjehøyder, proporsjoner, planløsning og plassering av vindus- og døråpninger. Husene er i dårlig stand slik at flytting av husene i hele eller store

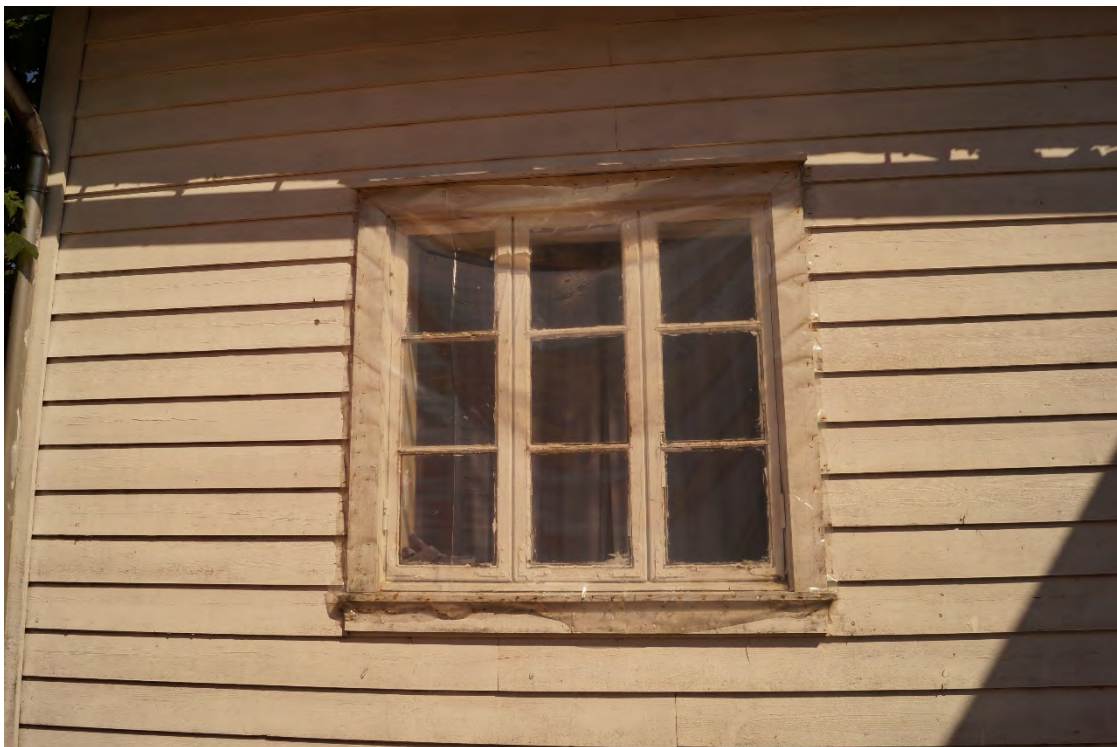
*Fotografi 3 - Treramsvindu med 9 glass på fasade mot sør. Vanlig vindustype innenfor empire.*

De fleste av vinduene, unntatt vindu på gavl mot vest, er i hovedsak malingslitt og mangler kitt, og kan restaureres. Dobbeldør på midtark mot sør er i god stand og kan restaureres. Innvendig er alle eldre dører bevart og kan tas ut og gjenbrukes. Andre innvendige detaljer og materialer som gulvbord, trapp og eldre paneler vil trolig være vanskelig å bevare pga. at det er krevende å demontere dette uten å skade materialet.

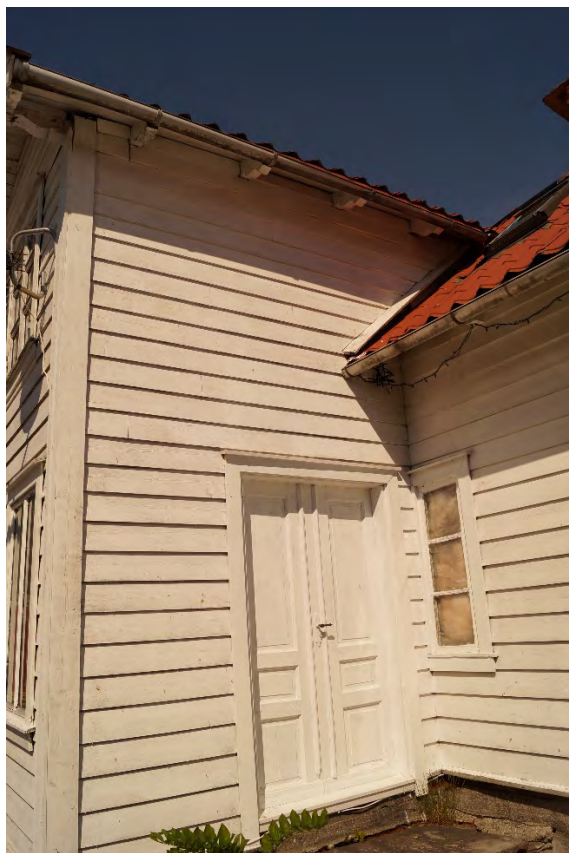
*Fotografi 6 Eldre dobbelt inngangsdør på midtarken. Trolig fra påbygningen i 1883 eller eldre.*

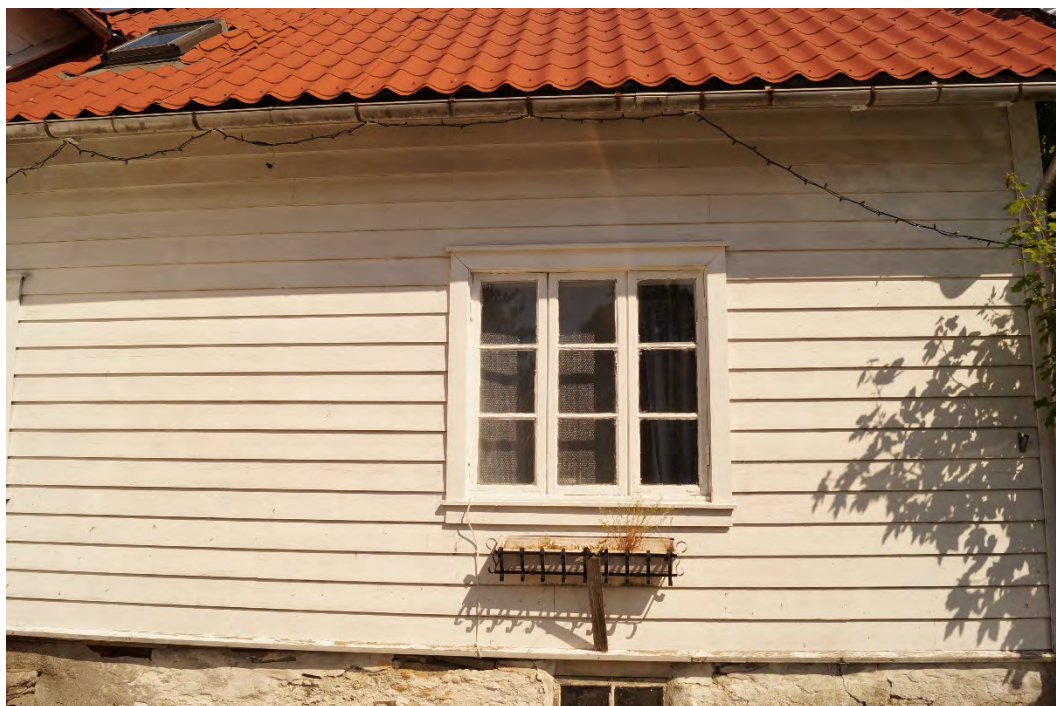
*Fotografi 8 - Originalt vindu på fasade som vender mot sør.*

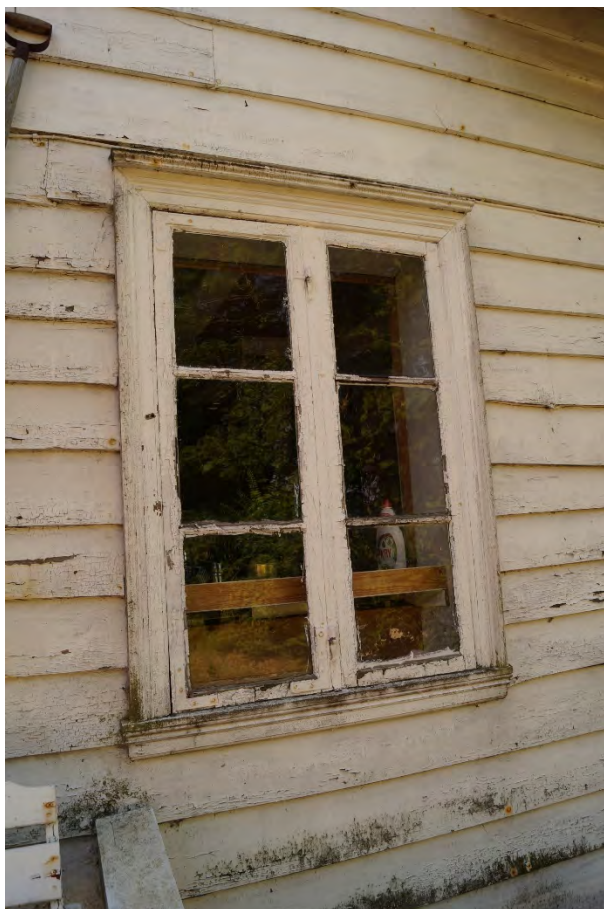
*Fotografi 15 - Kjøkkenvindu, mange munnblåste glass er bevart.*

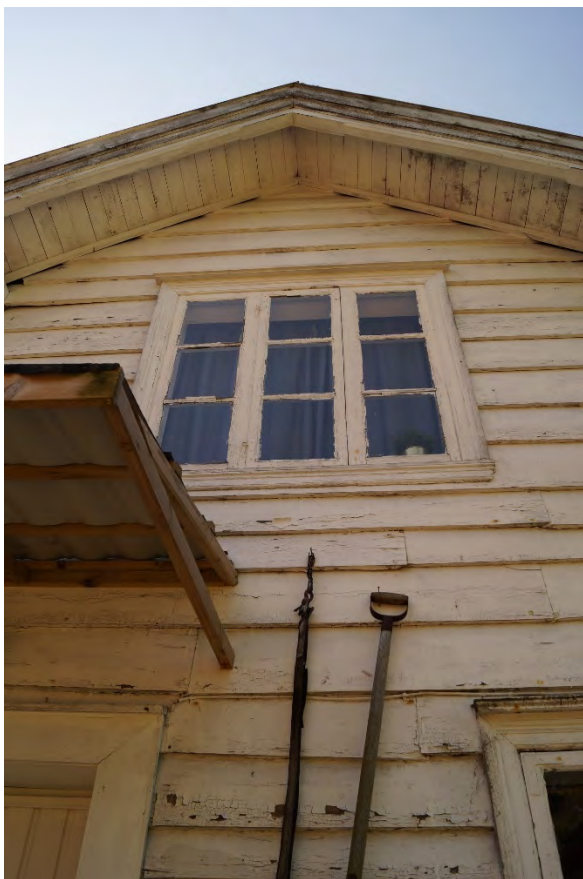
*Fotografi 16 - Vindu i takark mot nord.*

Taksperrene rundt takarken er trolig ødelagt. Taktro må også påregnes byttes. Av selve dråpeskiferen kan det meste tas ned og brukes på nytt. Vindskier og dekkbord er allerede erstattet og er uten kulturminneverdi. Utvendig kledning må i hovedsak skiftes. Det er mulig å bruke deler kledningen, men den er antakeligvis vanskelig å få løs ute å skade den. Listverk rundt utvendige dører og vinduer er dårlig, Vinduer på gavl mot vest er skadet i nedre deler av rammer og karm. Kan muligens spunses inn nye deler. Vindu mot øst kan trolig males opp kittes på nytt, det samme gjelder vindu i takark mot nord.

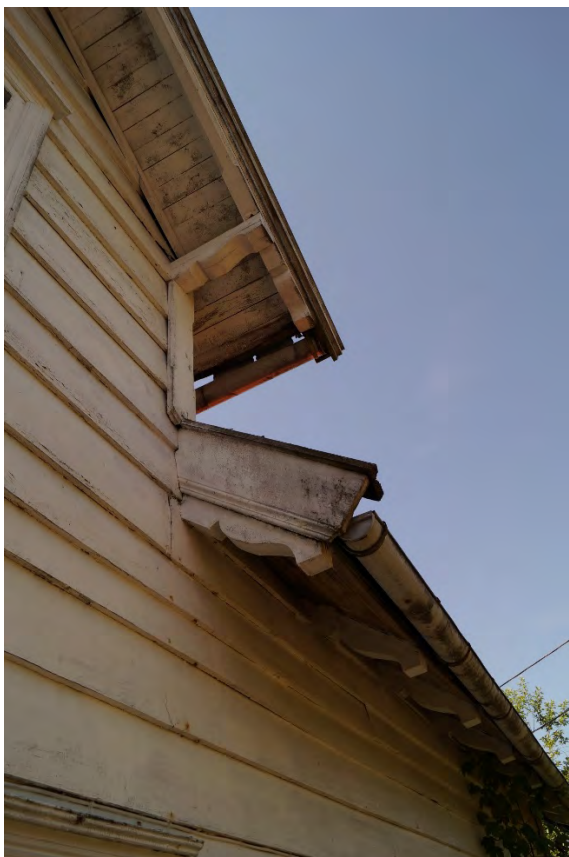
*Fotografi 17 – Stort takutstikk i sveitserstil. Merk at det er synlige bjelkeender og åpent opp til taktro av rupanel.*

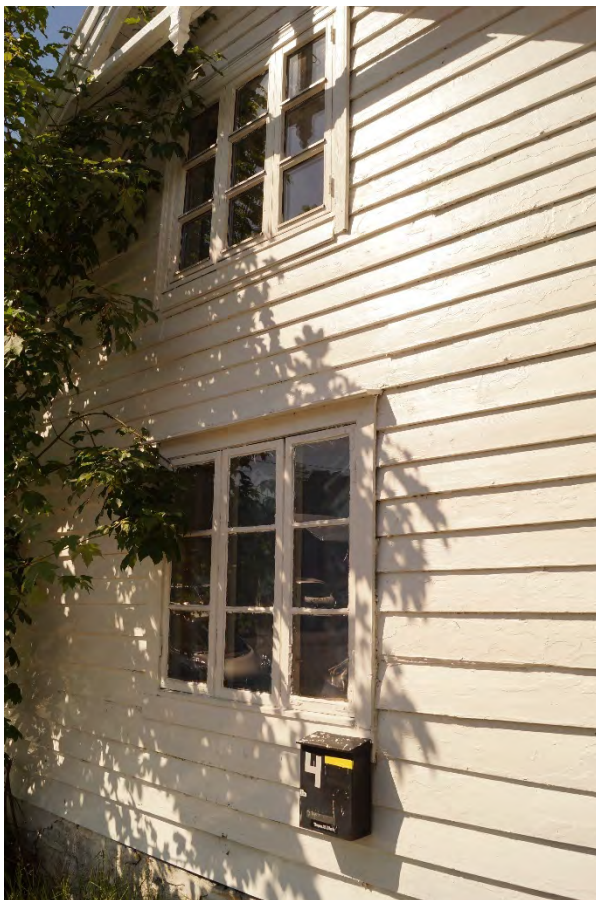
*Fotografi 23 - Gavlvegg mot øst er i relativt god stand.*

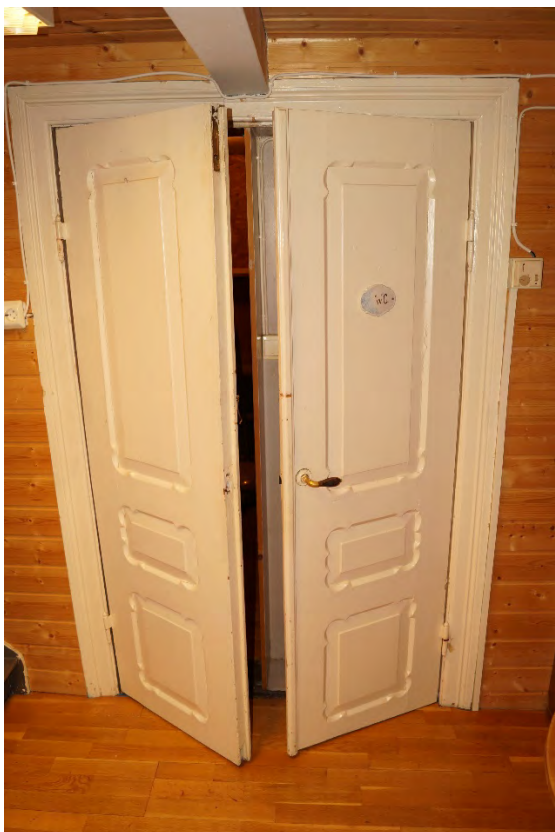
*Fotografi 30 - Eldre dør inn til rom 105, tidligere inngang fra midark på sørsiden av huset..*

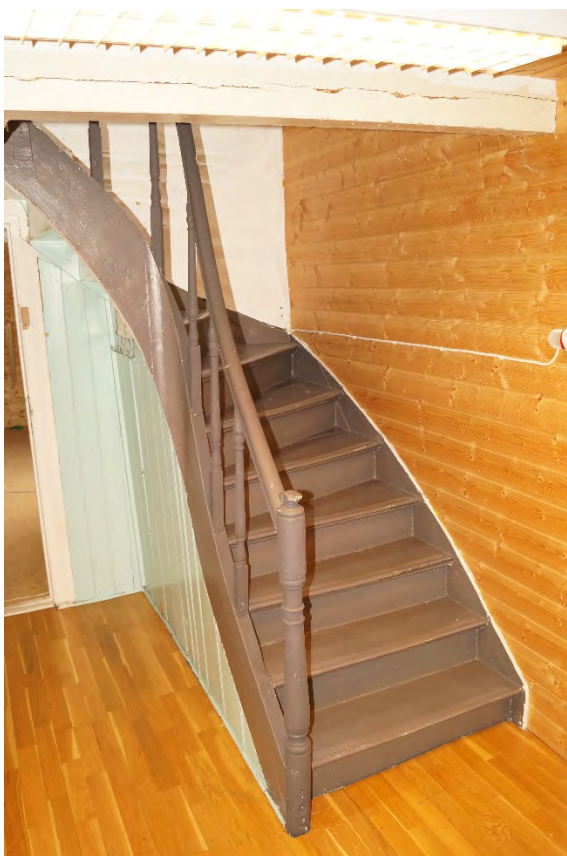
*Fotografi 31 - Rom 102, trapp opp til rom 201. Trappens historiske preg er godt bevart.*

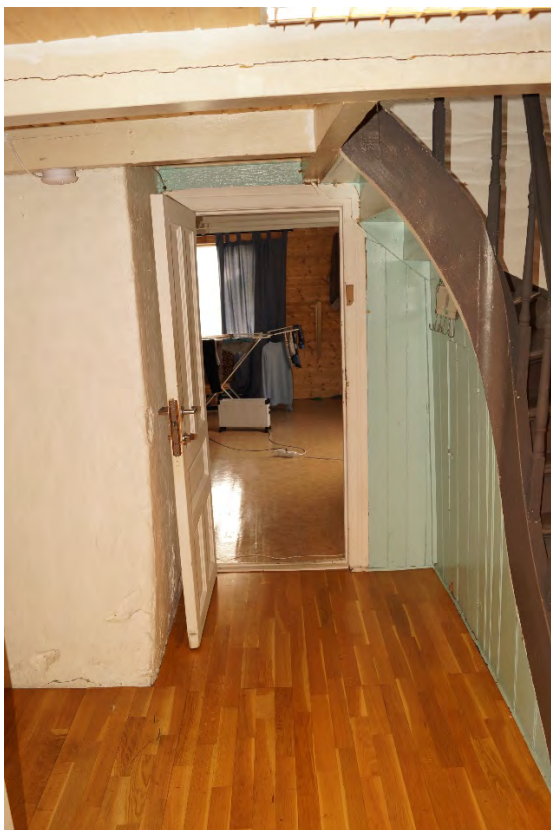
*Fotografi 32 - Rom 102, dør inn til rom 103.*

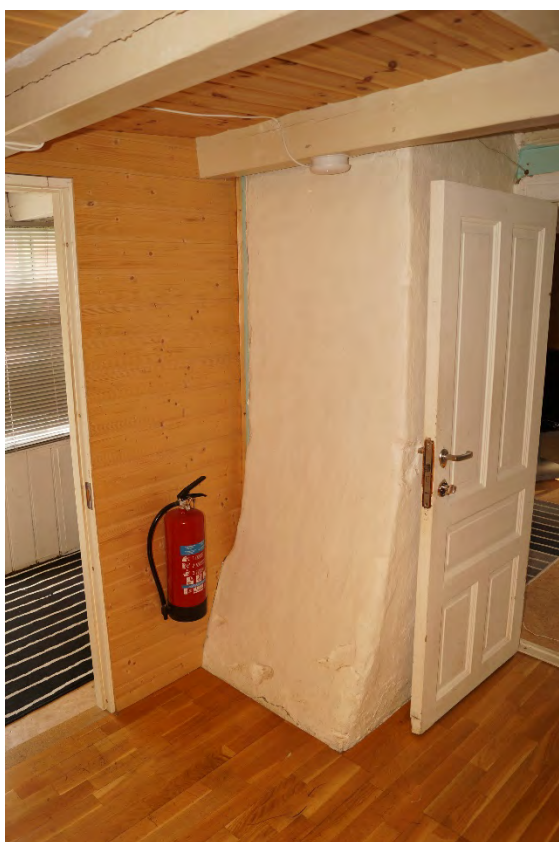
*Fotografi 33 - Rom 102. Pusset natursteinspipe.*

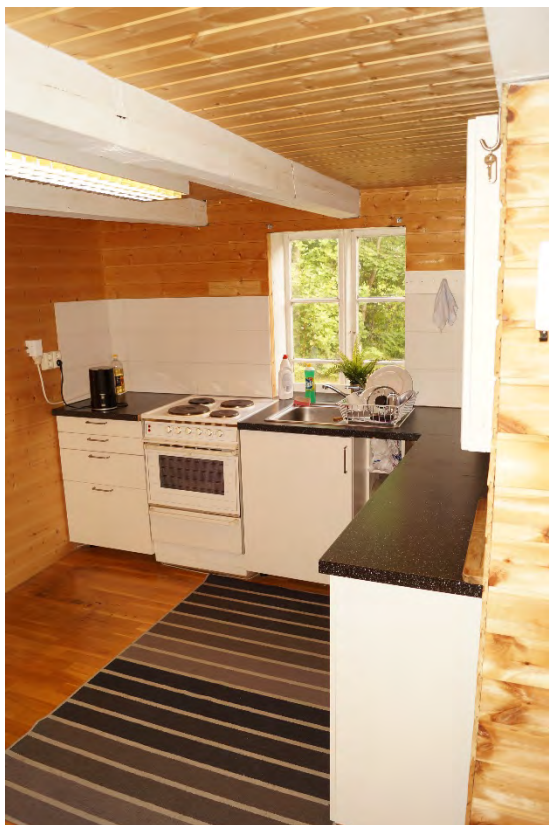
*Fotografi 34 - Rom 102, nyere kjøkken.*

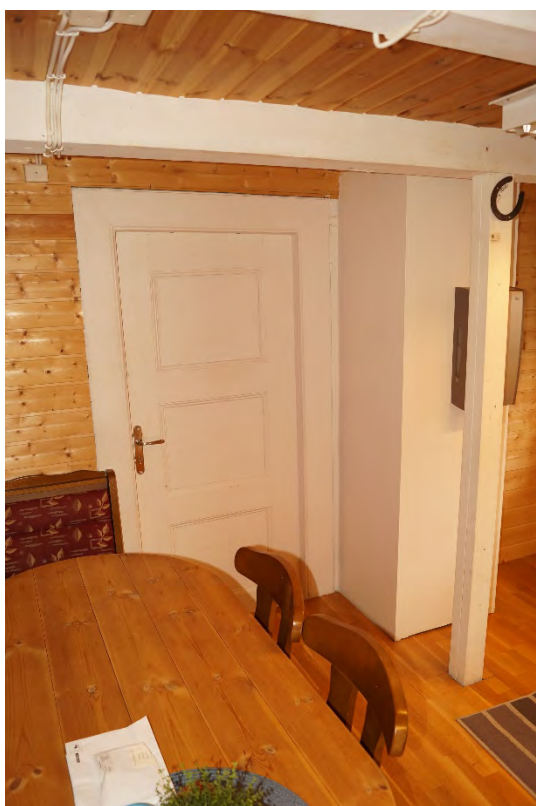
*Fotografi 35 - Rom 102, eldre dør i empirestil inn til rom 104.*

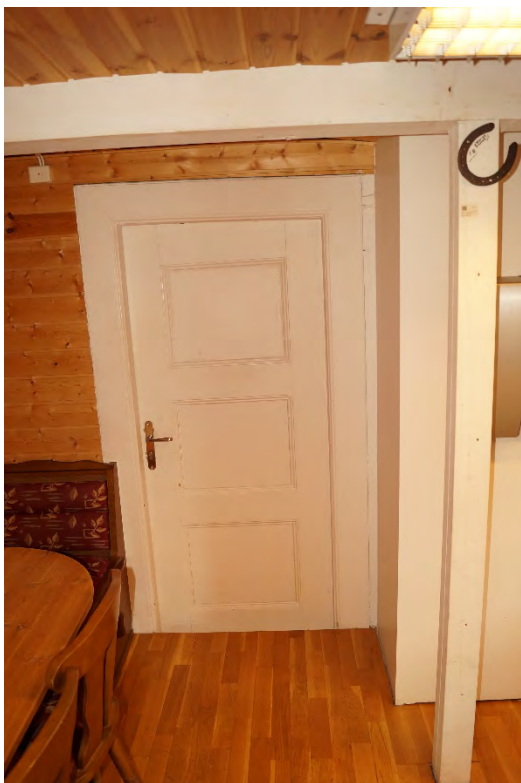
*Fotografi 36 - Rom 102, dør til rom 104.*

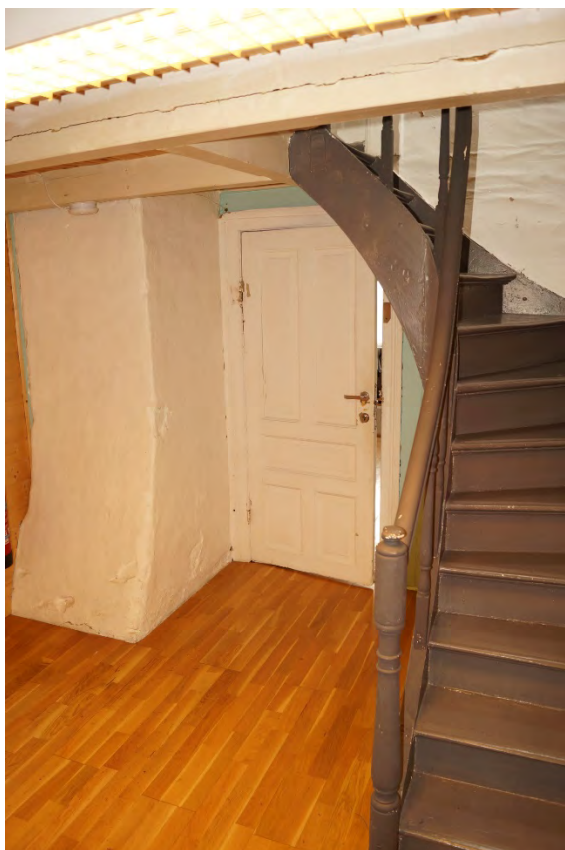
*Fotografi 38 - Rom 102, dør i sveitserstil inn til rom 103.*

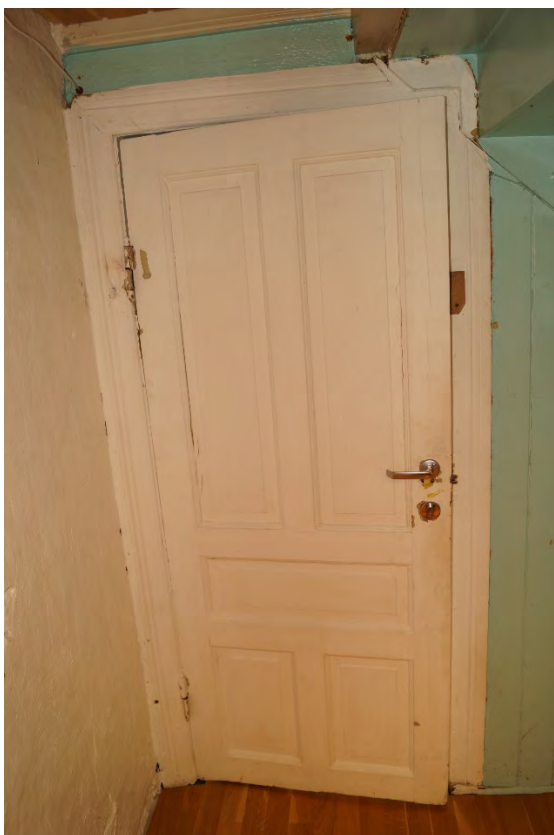
*Fotografi 39 - Rom 102, detaljfoto av dør.*

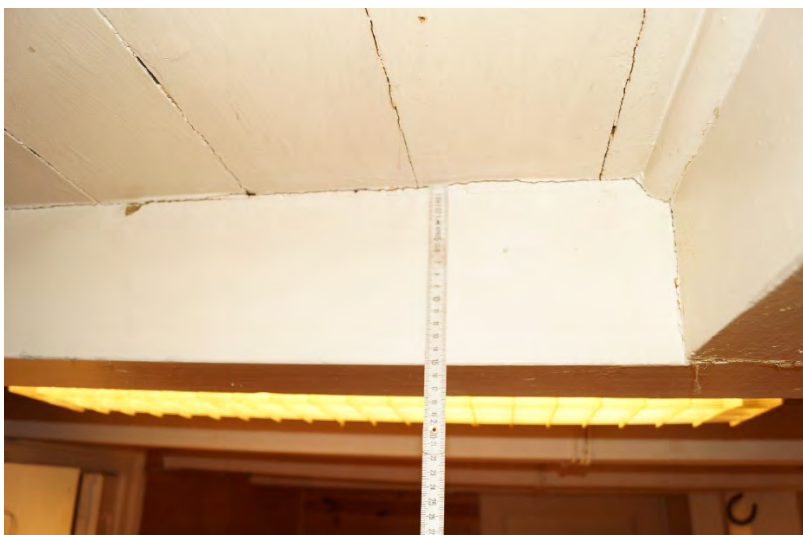
Fotografi 40 – Rom 102. Bjelkedimensjon mellom 1. og 2. etasje er 15 x 12,5 cm.

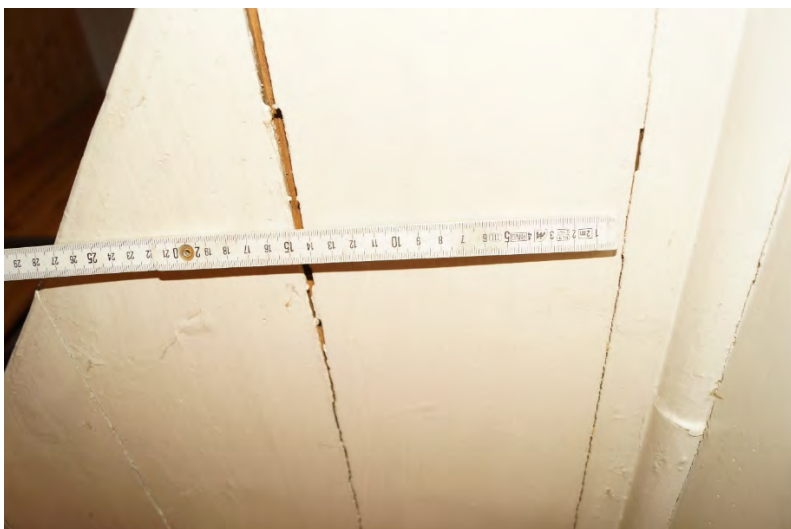
Fotografi 41 – Rom 102. Himling i 1./gulv i 2. etasje, hølvede bord med not og fjær, bredde 15 cm, tykkelse 22 mm.

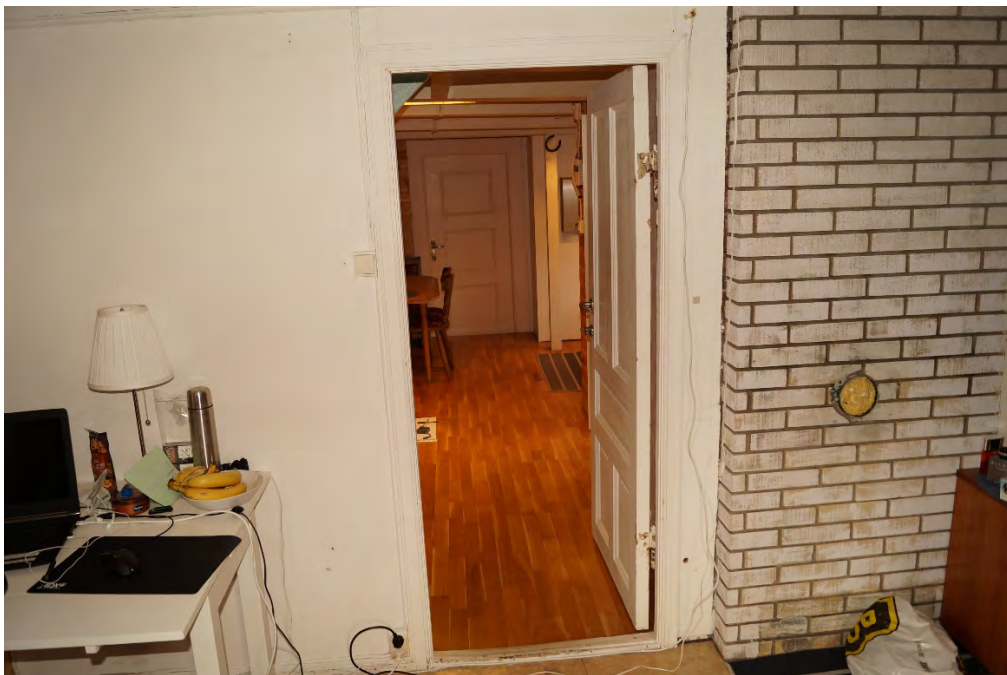
*Fotografi 44 - Rom 103, dør ut i rom 102.*

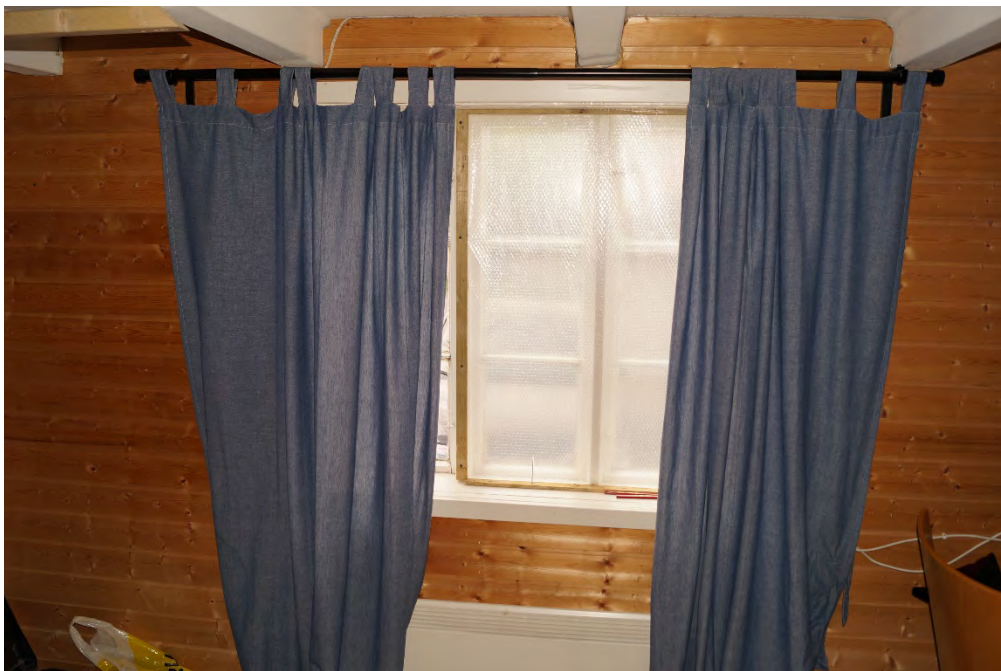
*Fotografi 45 - Rom 103, vindu mot øst.*

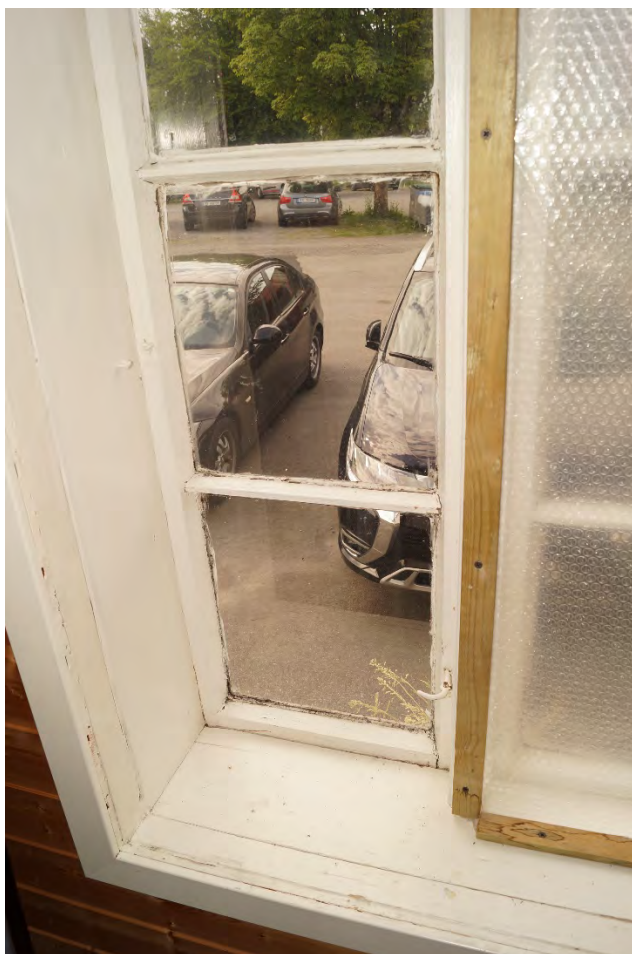
*Fotografi 46 - Rom 103. Veggtykkelsen har økt med panelene. Utforinger i karm.*

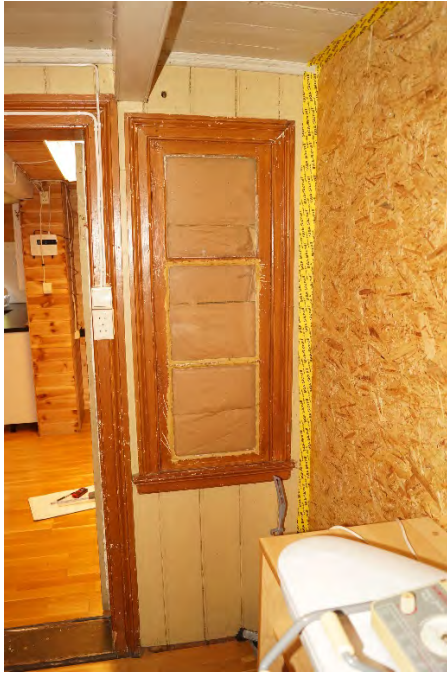
*Fotografi 47 - Rom 105. Gammelt inngangsparti inn til rom 102, kjøkken. Dobbeltdør som flankeres av sidevindu på hver side. Muligens del av eldre bislag.*

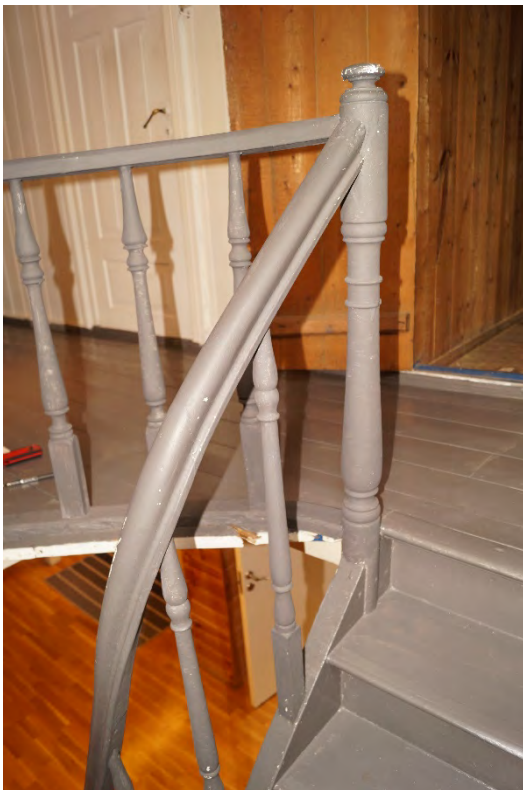
*Fotografi 48 - Rom 201. Meget godt bevart trapp og gang i 2. etasje. Dreide balustre og smekre håndløpere.*

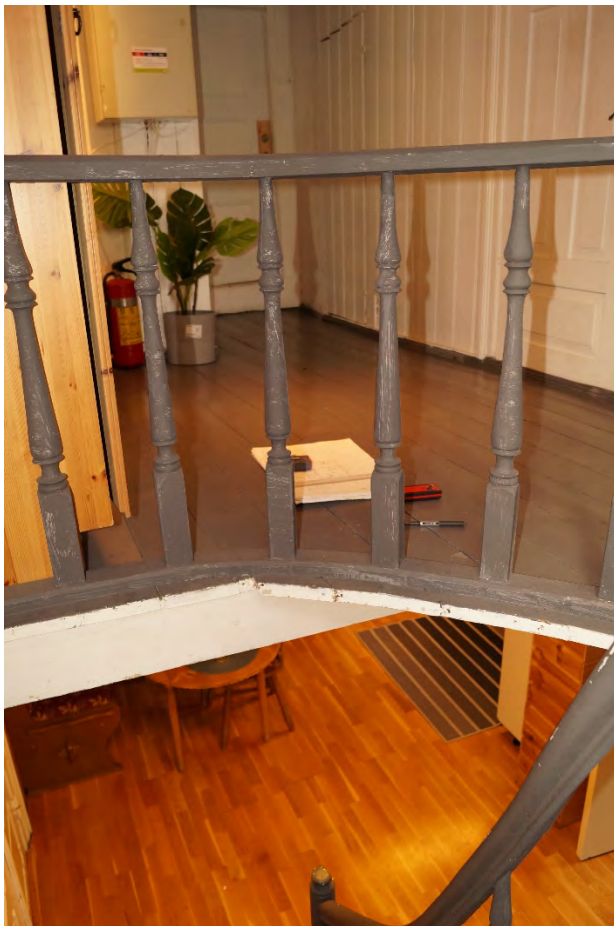
*Fotografi 49 - Rom 201, med rom 102 i 1. etasje i nedre billedkant. Gulvplank er lagt rett på bjelker, og danner himlingen i etasjen under.*

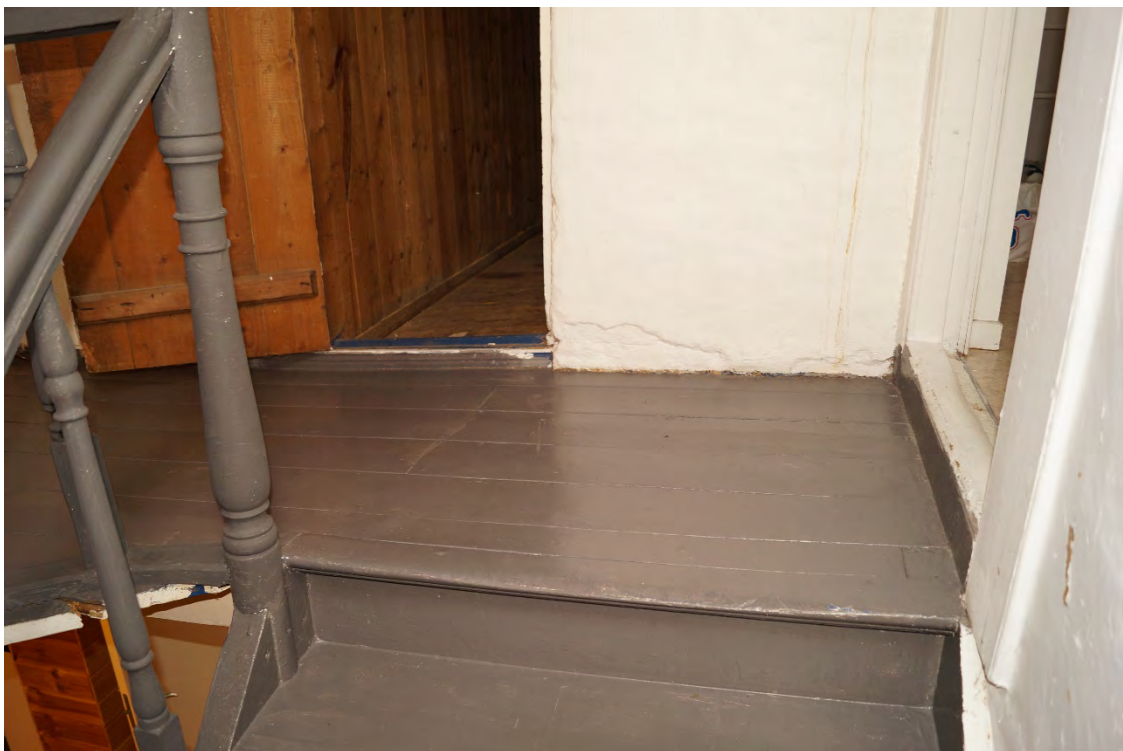
*Fotografi 50 - Rom 201, mot pipe og kott.*

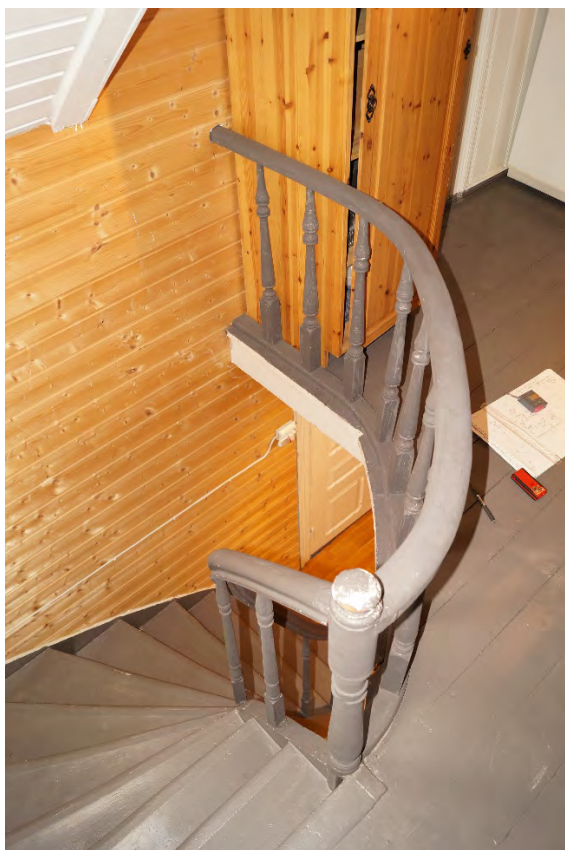
*Fotografi 51 - Rom 201, trapp ned i 1. etasje.*

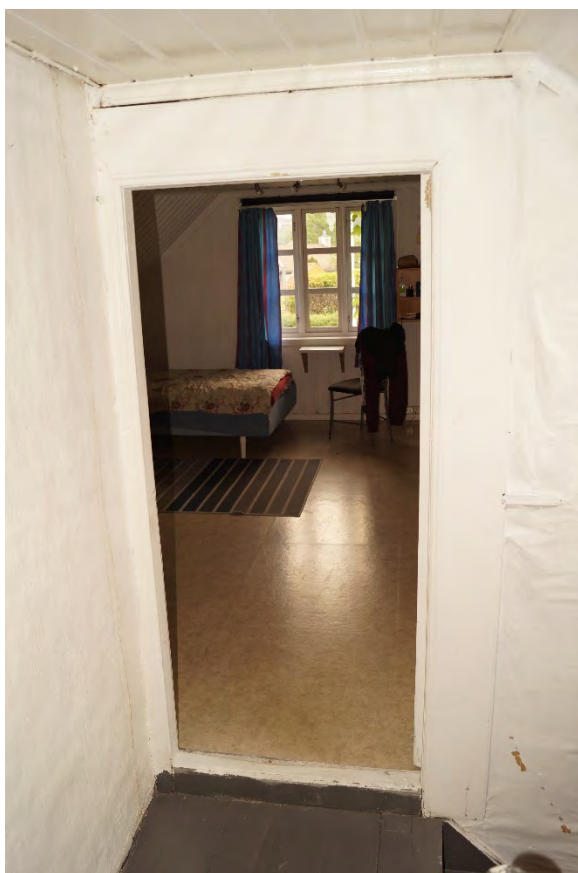
*Fotografi 52 - Rom 201, dør til rom 203.*

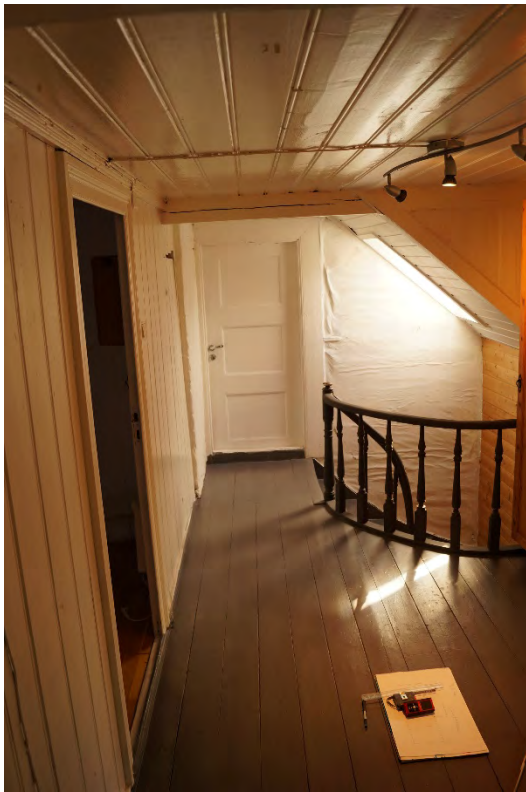
*Fotografi 53 - Rom 201. Himling mot loft med perlestaffpanel.*

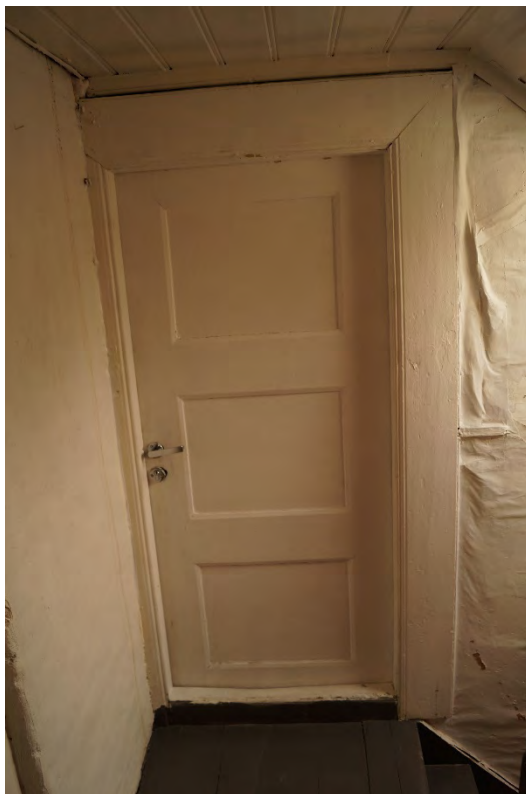
*Fotografi 54 - Rom 201, dør til rom 203. Dør og lister i empirestil.*

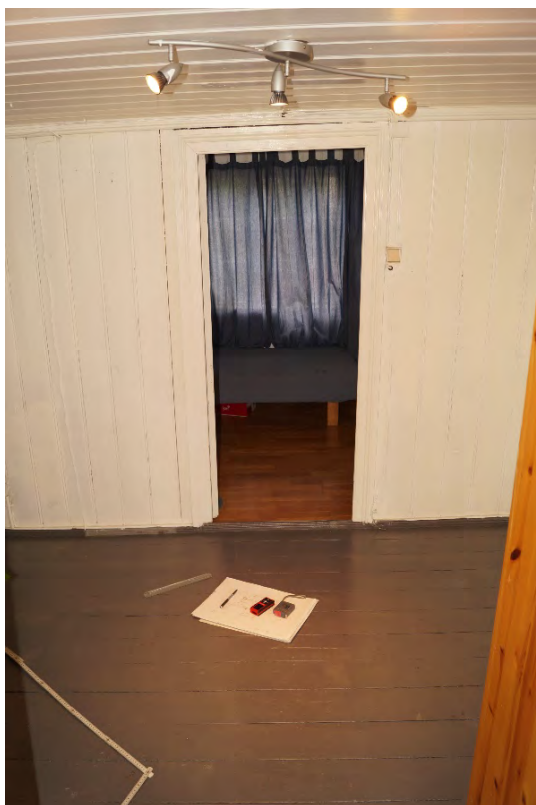
*Fotografi 55 - Rom 201, dør til rom 205.*

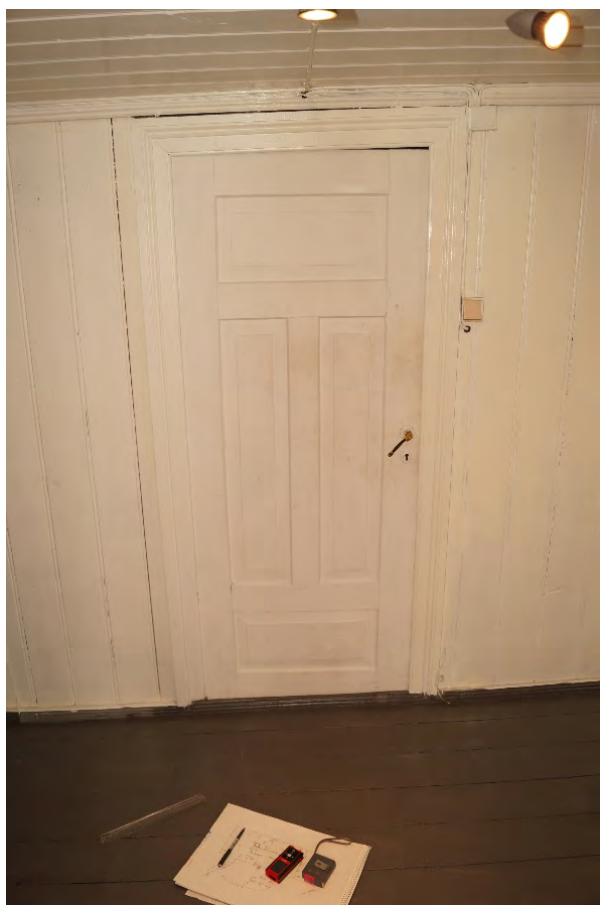
*Fotografi 56 - Rom 201, dør til rom 205.*

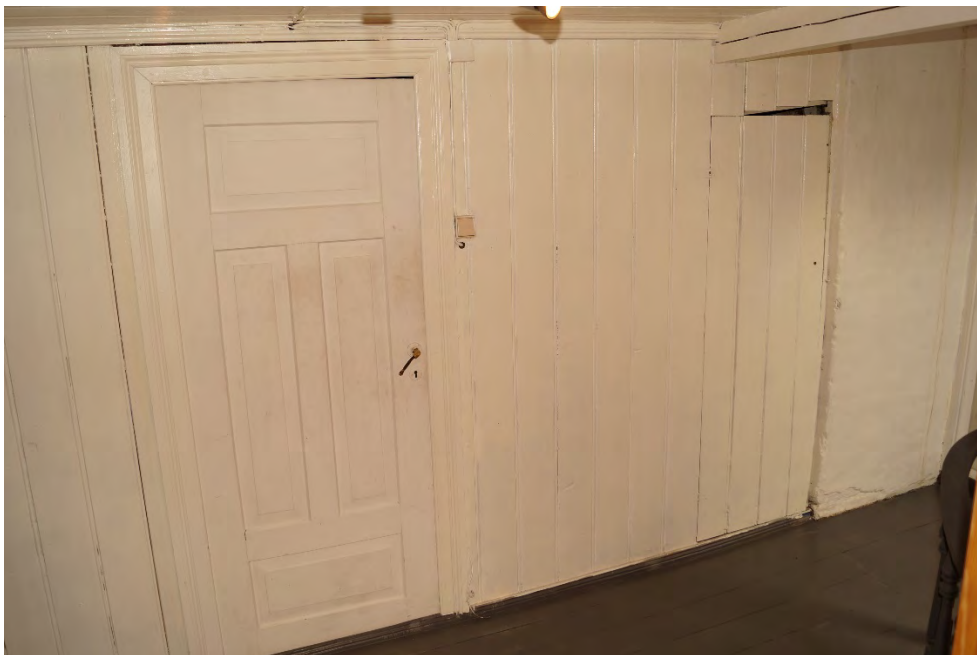
*Fotografi 57 - Rom 201. Det er to små kott på hver side av rom 205.*

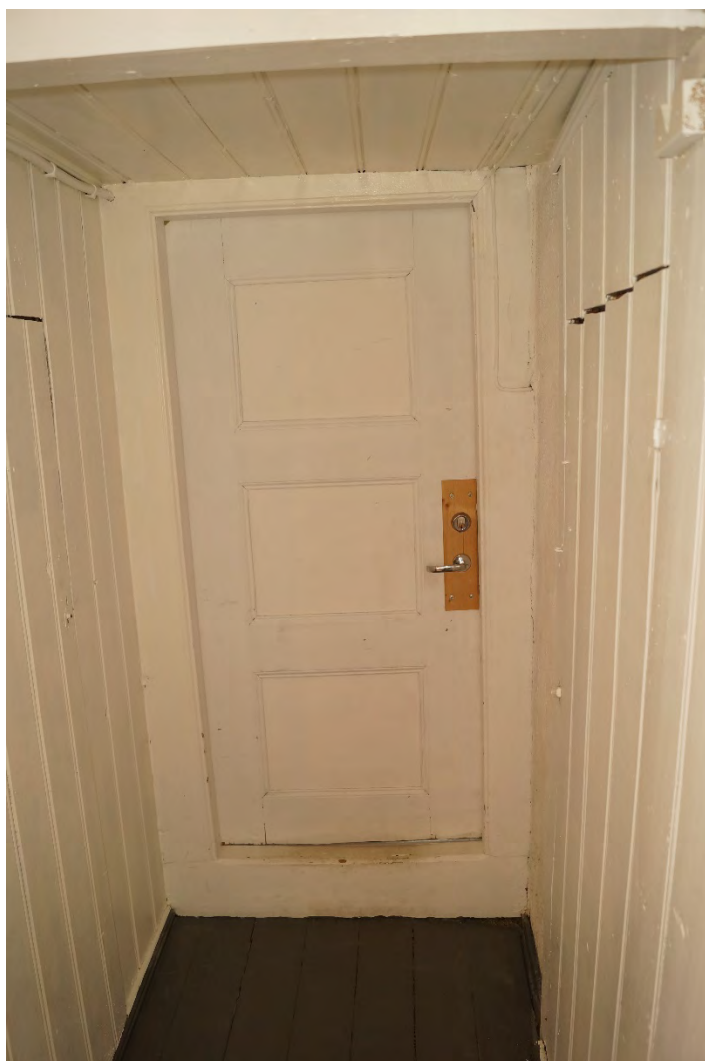
*Fotografi 58 - Rom 201, dør til rom 204.*

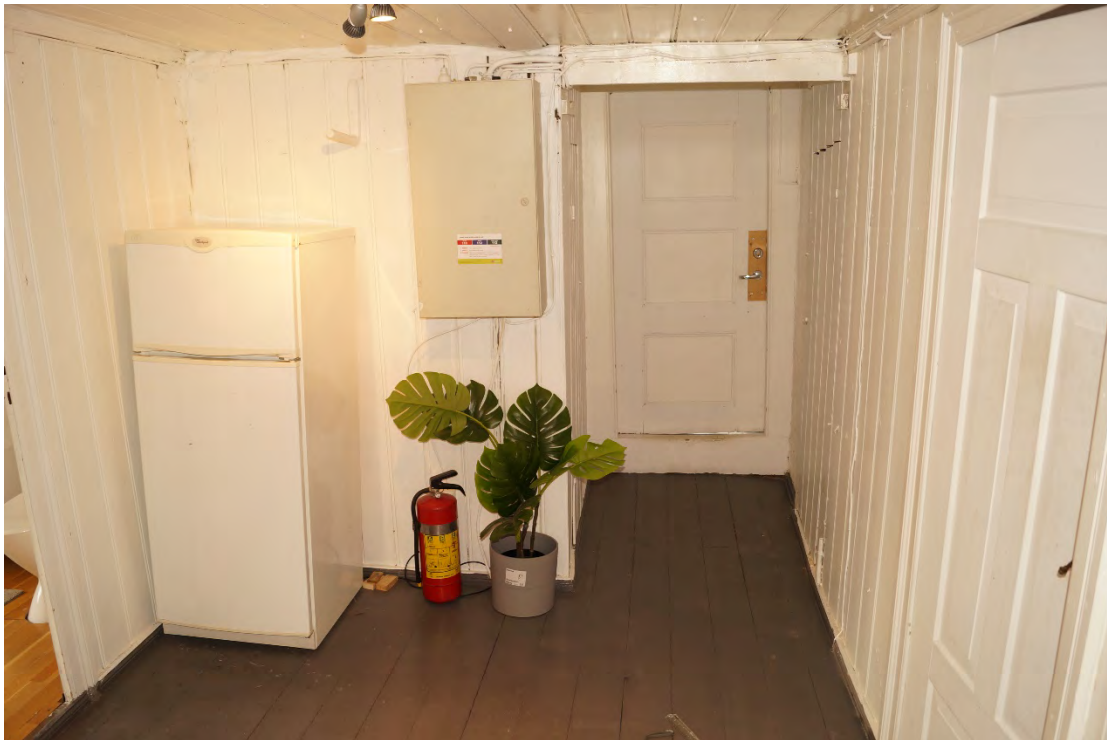
*Fotografi 59 - Rom 201, dør til rom 204 i bakgrunnen, dør til rom 205 til høyre.*

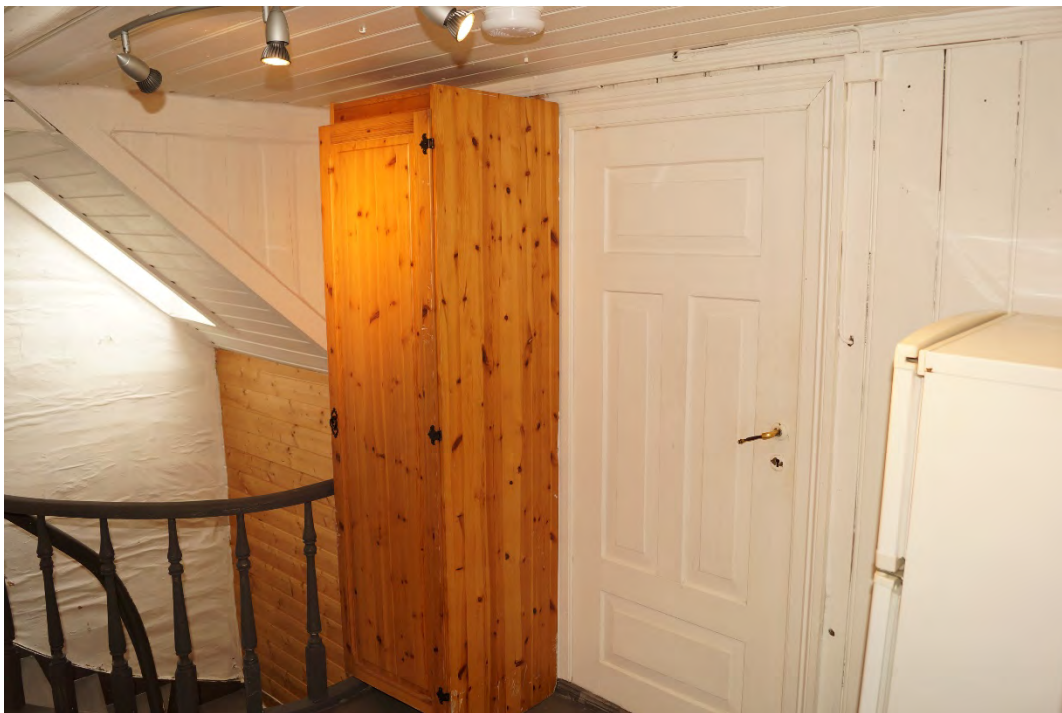
*Fotografi 60 - Rom 201, dør til rom 202.*

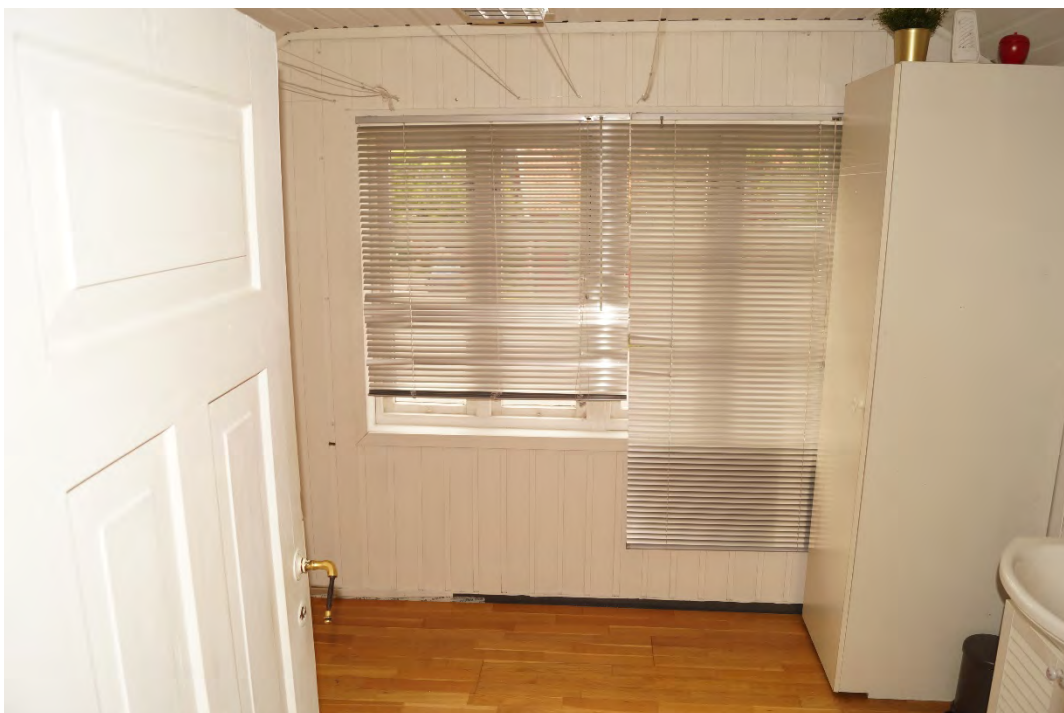
Fotografi 61 - Rom 202. Øverste etasje i midtarken er bygget om til bad.

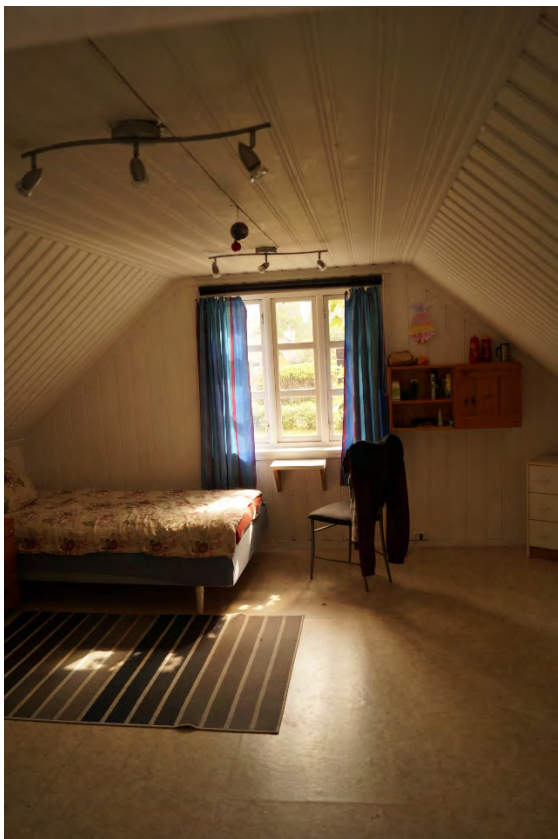
Fotografi 63 - Rom 203. Nyere paneler og gulv.

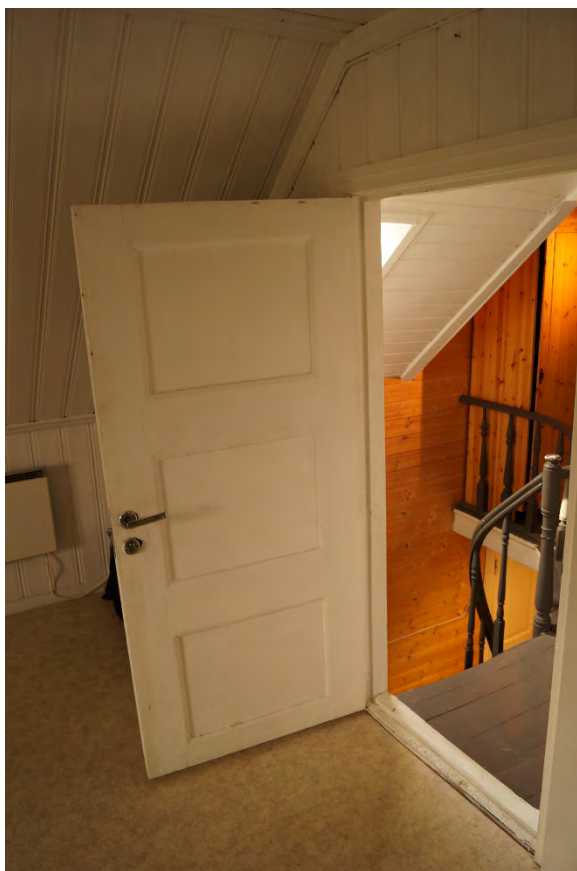
Fotografi 64 - Rom 203, dør til trapp og gang i rom 201.

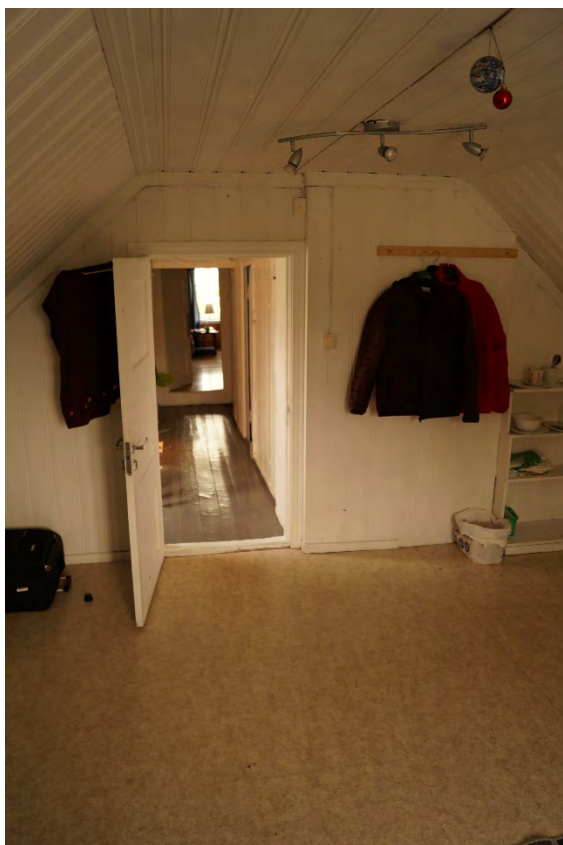
*Fotografi 65 - Rom 203, dør til 201.*

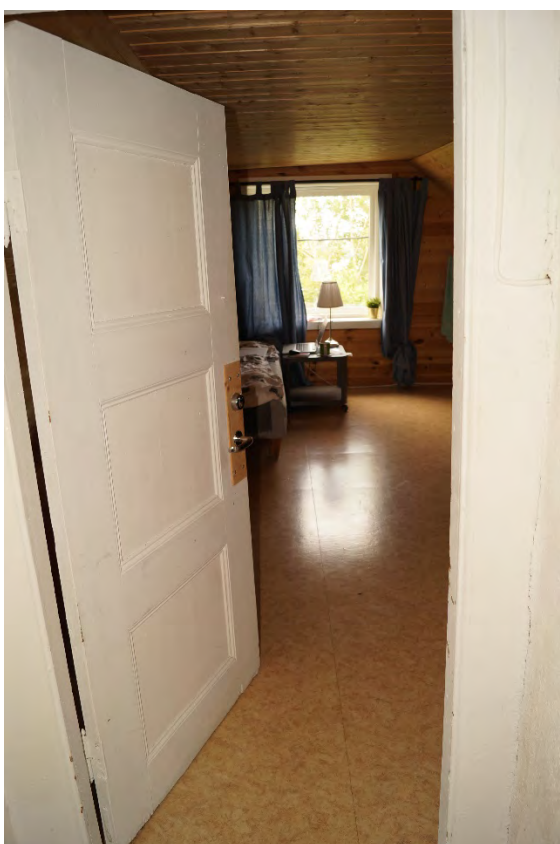
*Fotografi 66 – Dør inn til rom 204.*
