## ANTIKVARISK DOKUMENTASJON FOR FLYTTING AV VÅNINGSHUS OG KÅRSTUE PÅ SKJOLD GÅRD, GNR 40/ BNR. 1 SKJOLDVEIEN 4, 5221 NESTTUN

I forbindelse med reguleringsplan Fana gnr 40 bnr. 1 mfl.,  
Skjold, Fana Blikk, nasjonal arealplanid. 4601\_62310000.  
26.06.20

Formålet med denne bygningsdokumentasjonen er derfor å sammenstille en antikvarisk dokumentasjon av de to eldre bygningene, samt beskrive hovedtrekk i bygningshistorikken, slik at en har et referansegrunnlag for gjenoppføring etter at bygningene er tatt ned. For å sikre bygningenes kulturminneverdi og særpreg må bygningene etter demontering kunne gjenoppføres tilnærmet lik dagens hovedform, volumoppbygning, etasjehøyder, proporsjoner, planløsning og plassering av vindus- og døråpninger. Husene er i dårlig stand slik at flytting av husene i hele eller store

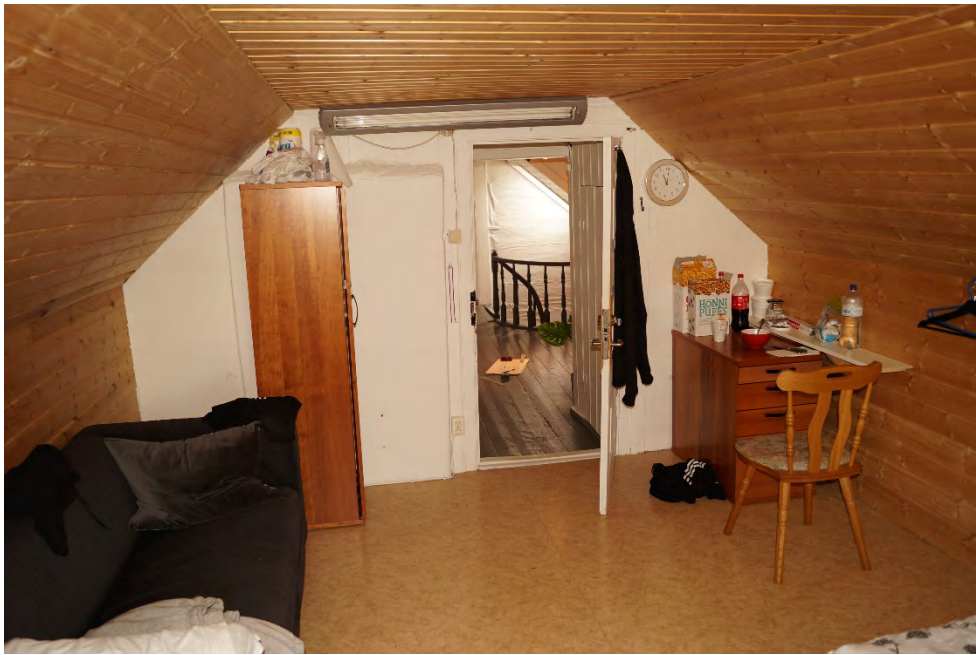
*Fotografi 67 - Rom 204. Nyere paneler og gulvbelegg.*

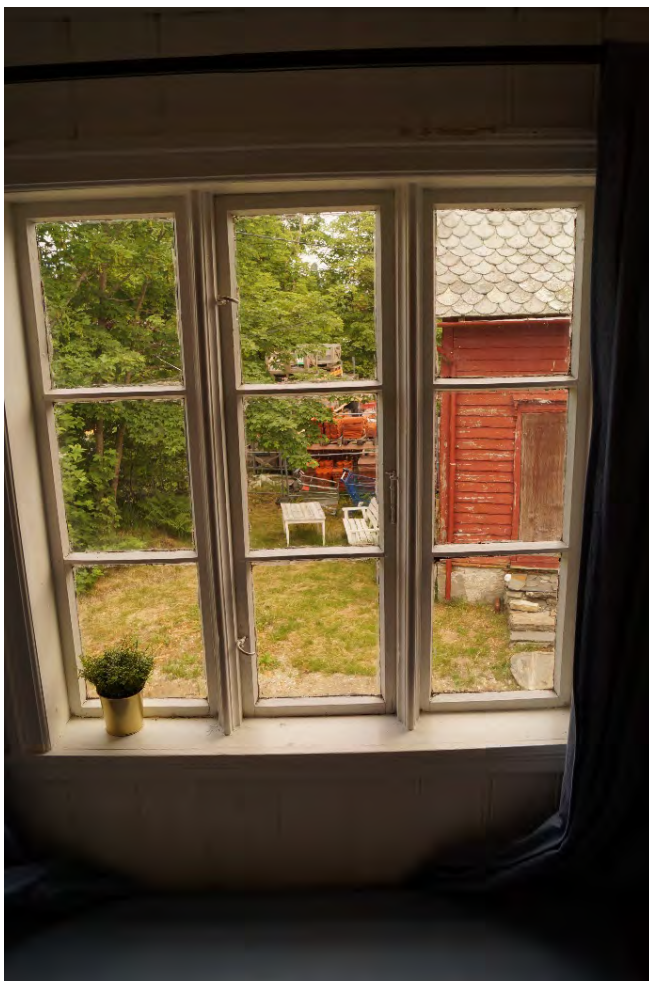
*Fotografi 68 - Rom 205, vindu mot gårdsrom og kårbolig.*

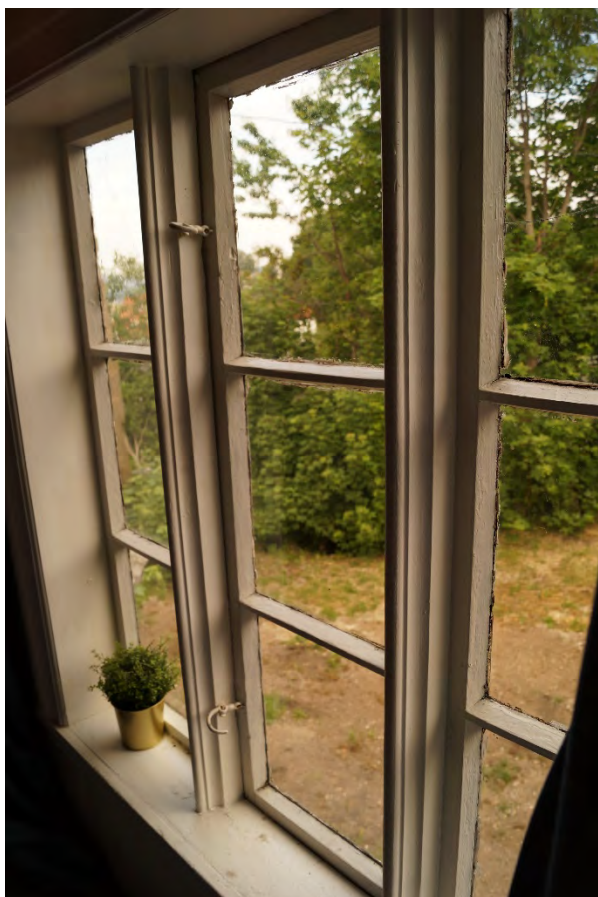
*Fotografi 69 - Rom 205. Vindu i god stand.*

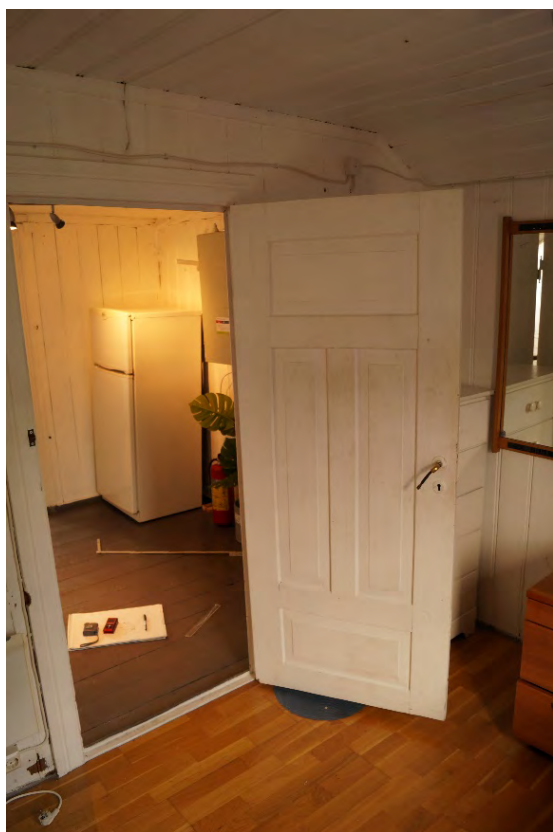
*Fotografi 70 - Rom 205, dør til 201.*

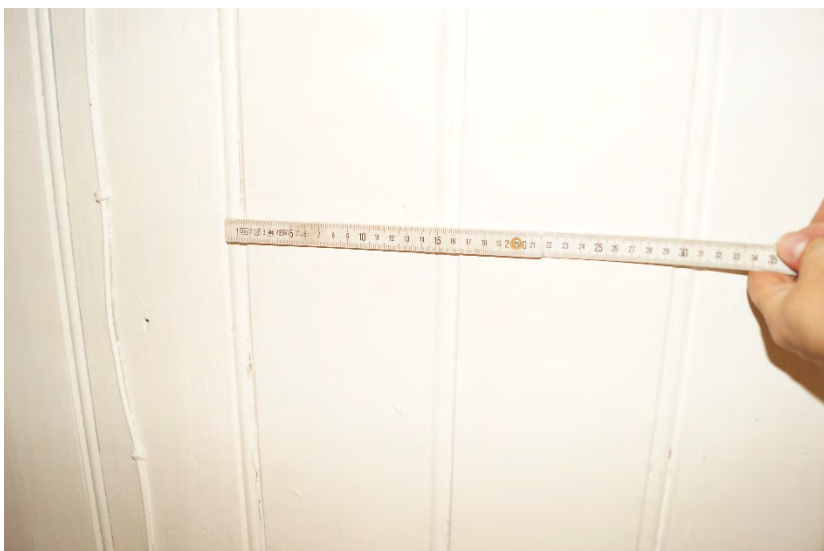
*Fotografi 71 - Rom 205, perlestaffpanel på ca 15 cm bredde.*

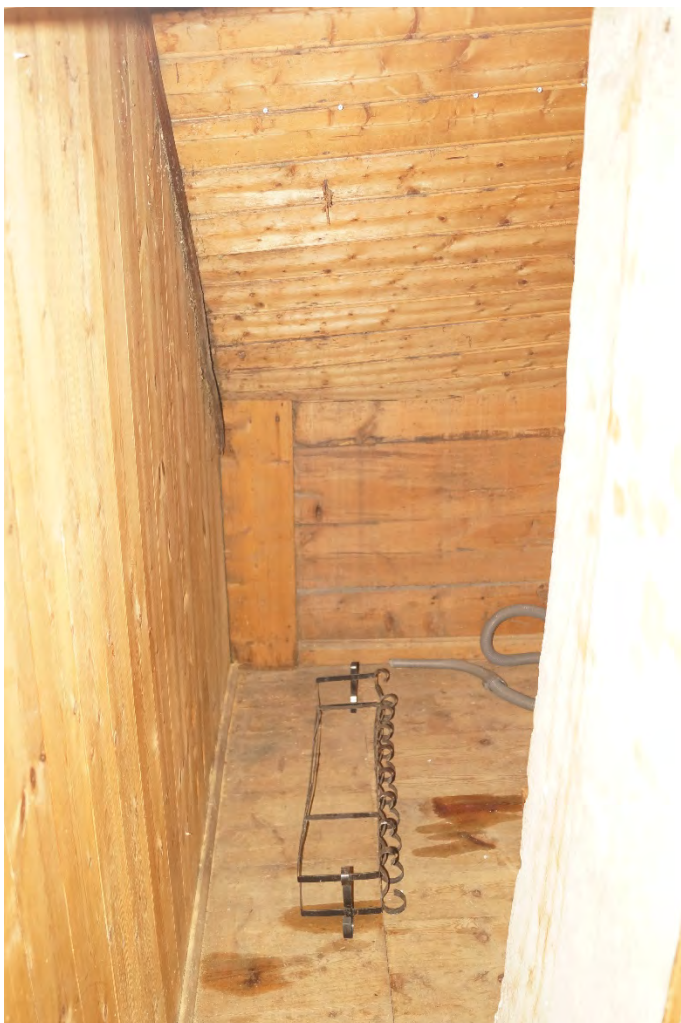
*Fotografi 72 - Rom 206, kott.*

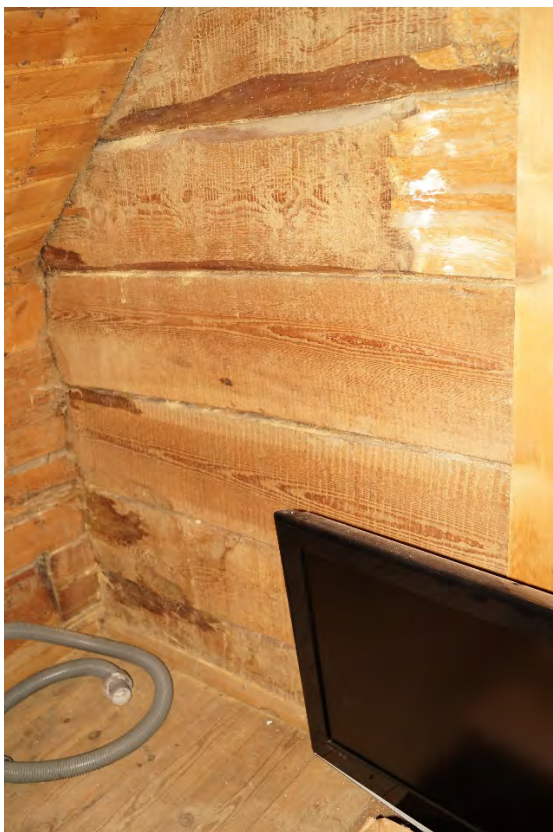
Fotografi 73 - Rom 206, kott. Laftekonstruksjonen er delvis synlig.

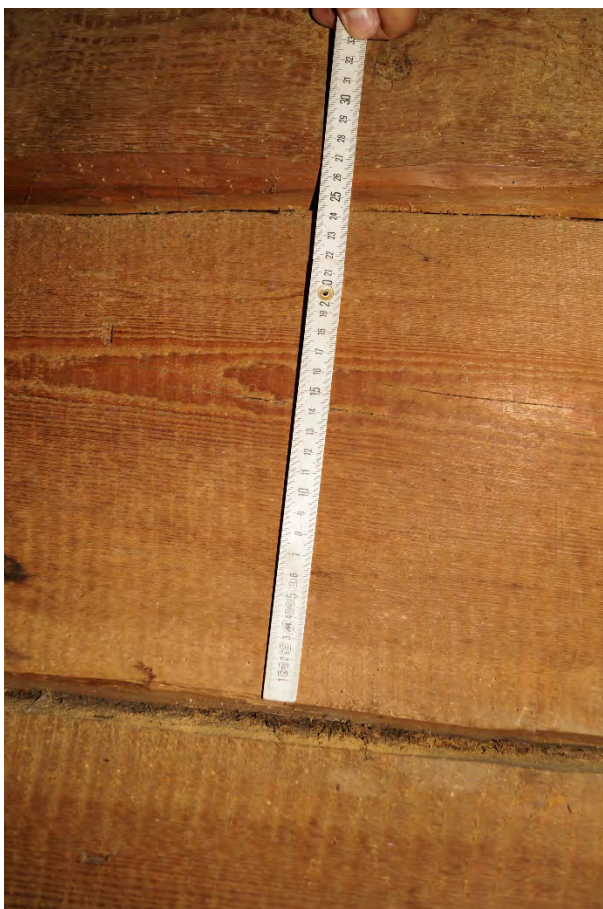
Fotografi 74 - Lafteplank på ca. 10"/25 cm. Tydelige spor etter oppgangssag.

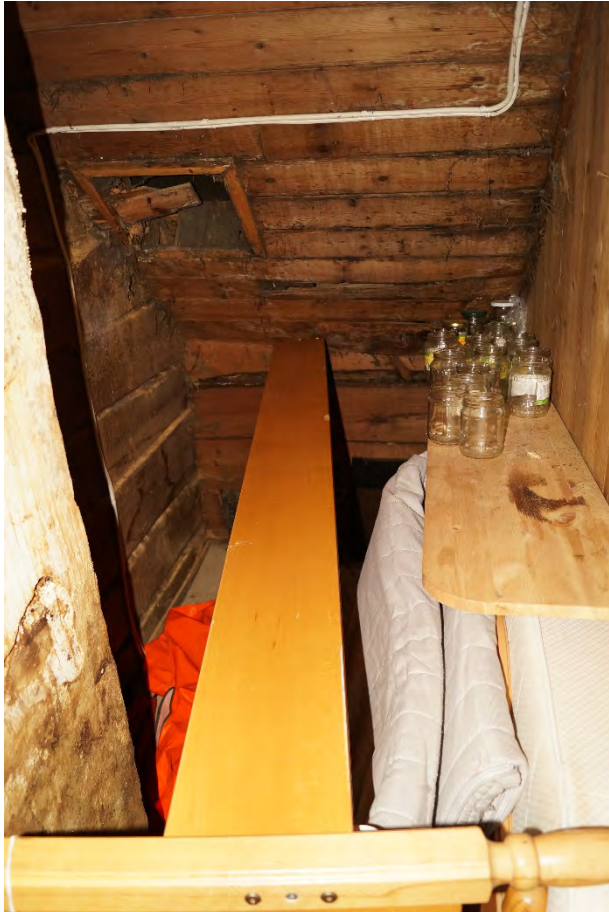
Fotografi 75 - Rom 207, kott. Blendet malmluke.

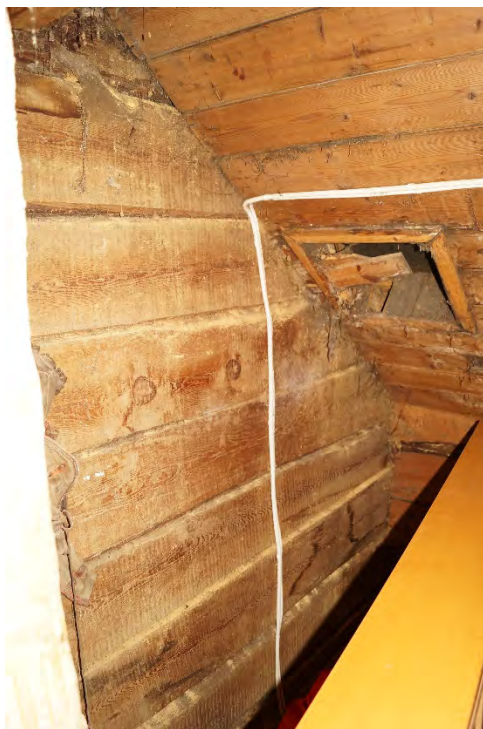
Fotografi 76 - Rom 207. Det er løftet helt opp til mønet.

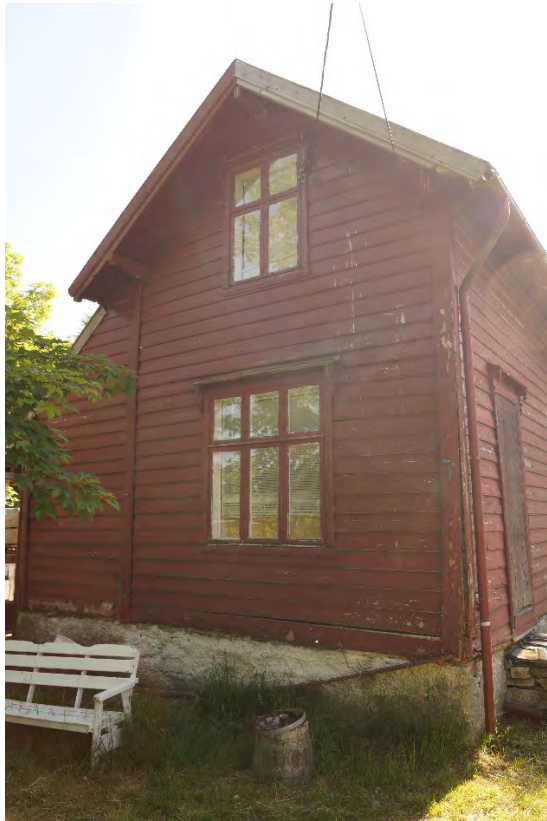
*Fotografi 77 - Gavl mot vest.*

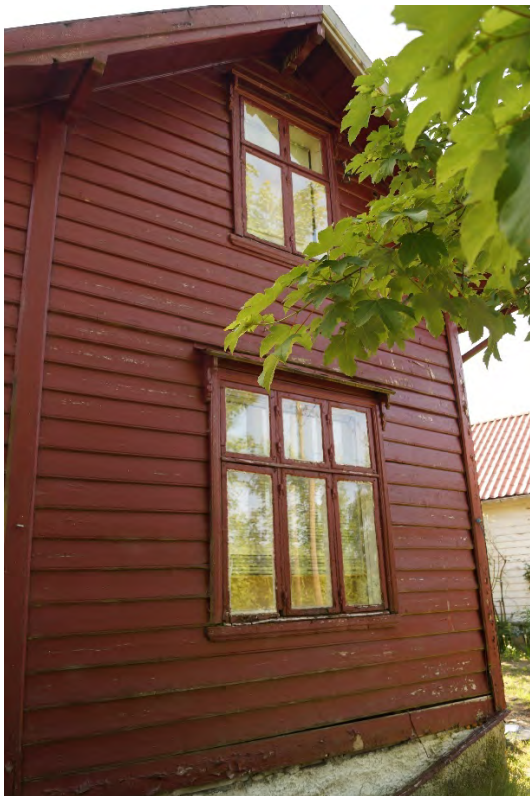
*Fotografi 78 - Gavl mot vest.*

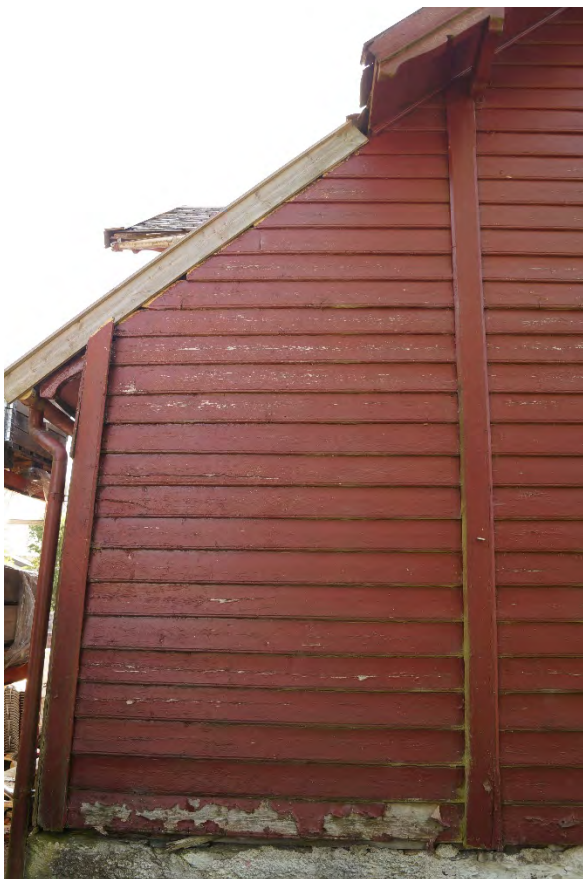
*Fotografi 79 - Vedskjul/sval mot vest.*

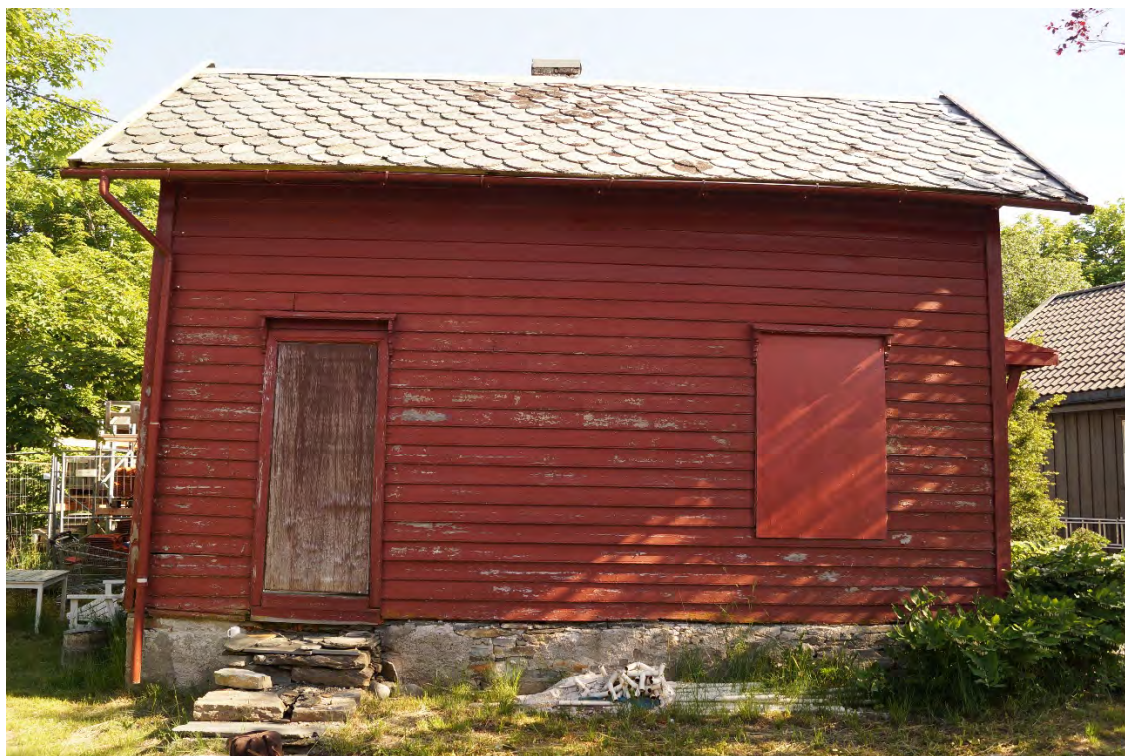
*Fotografi 83 - Dør på sørsiden er platet igjen.*

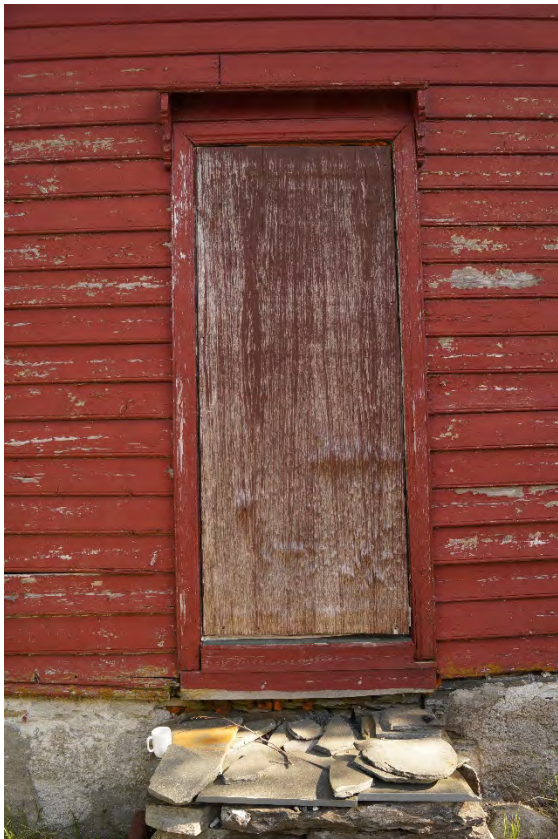
*Fotografi 84 – Fasade mot sør. Ringmur av naturstein.*

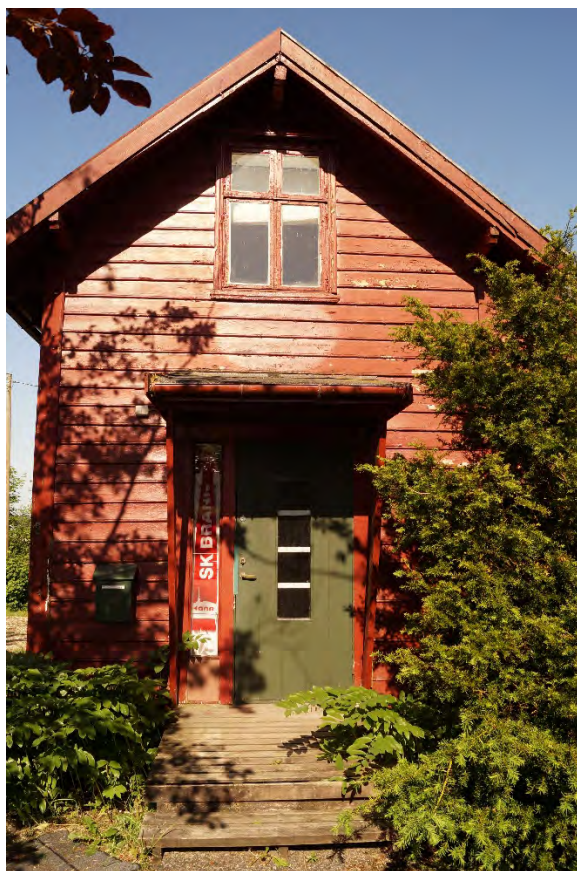
*Fotografi 89 - Fasade mot nord. Takark.*

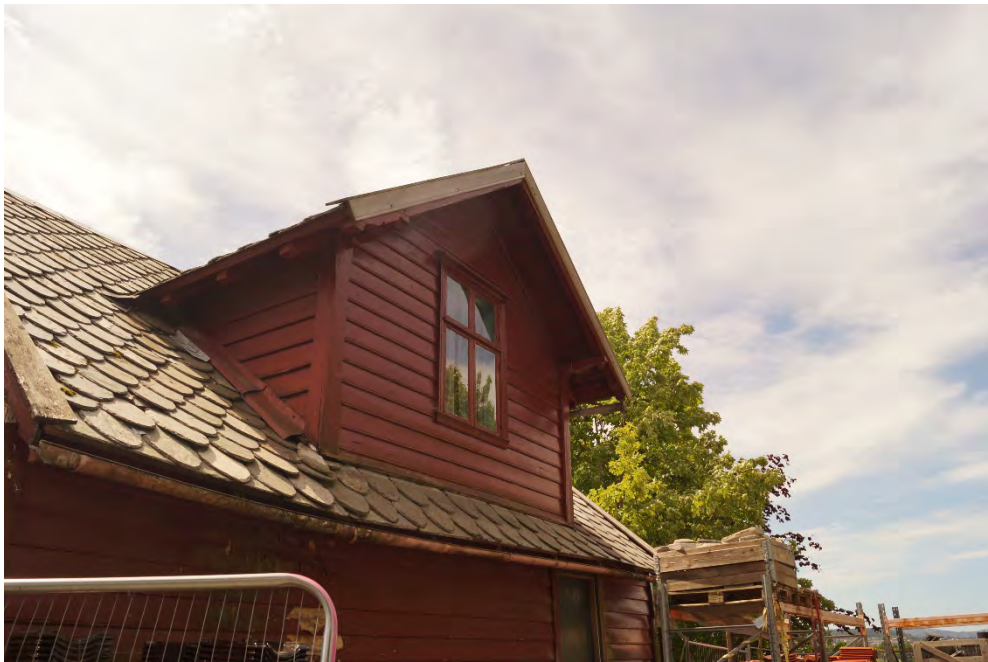
*Fotografi 90 - Fasade mot nord. Skifertekket tak, 12 x 18 dråpeskifer.*

Taksperrene rundt takarken er trolig ødelagt. Taktro må også påregnes byttes. Av selve dråpeskiferen kan det meste tas ned og brukes på nytt. Vindskier og dekkbord er allerede erstattet og er uten kulturminneverdi. Utvendig kledning må i hovedsak skiftes. Det er mulig å bruke deler kledningen, men den er antakeligvis vanskelig å få løs ute å skade den. Listverk rundt utvendige dører og vinduer er dårlig, Vinduer på gavl mot vest er skadet i nedre deler av rammer og karm. Kan muligens spunses inn nye deler. Vindu mot øst kan trolig males opp kittes på nytt, det samme gjelder vindu i takark mot nord.

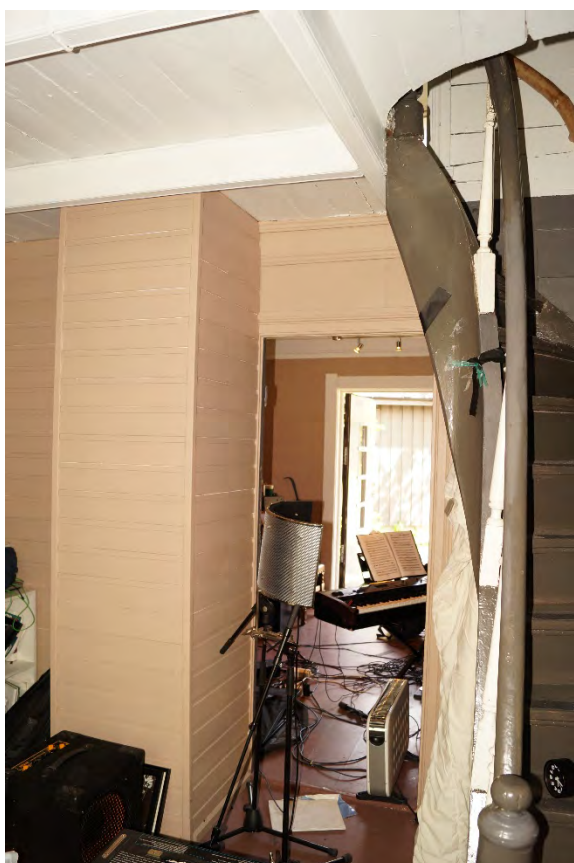
Fotografi 99 - Rom 103. Nyere paneler og belegg.

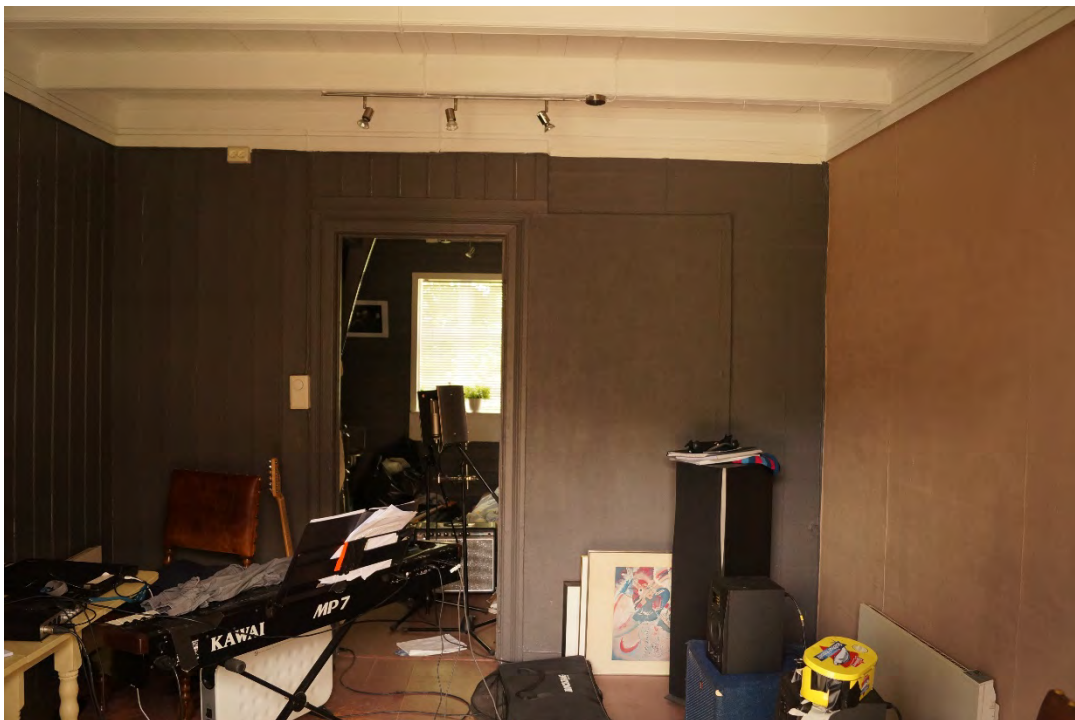
Fotografi 100 - Rom 103. Brannmur til høyre for døråpning. Ildsted fjernet.

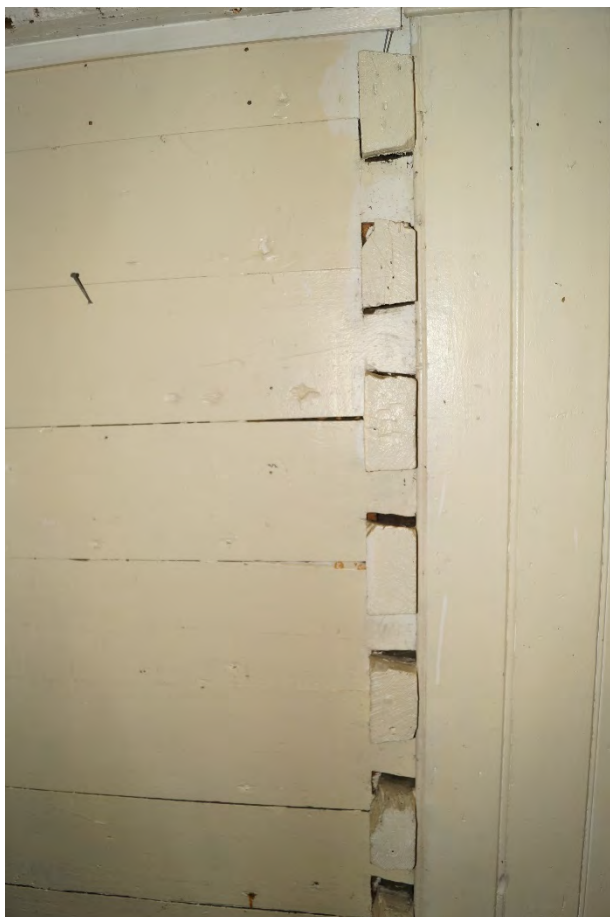
*Fotografi 104 - Rom 104. Maskinsaget og høvlet lafteplank.*

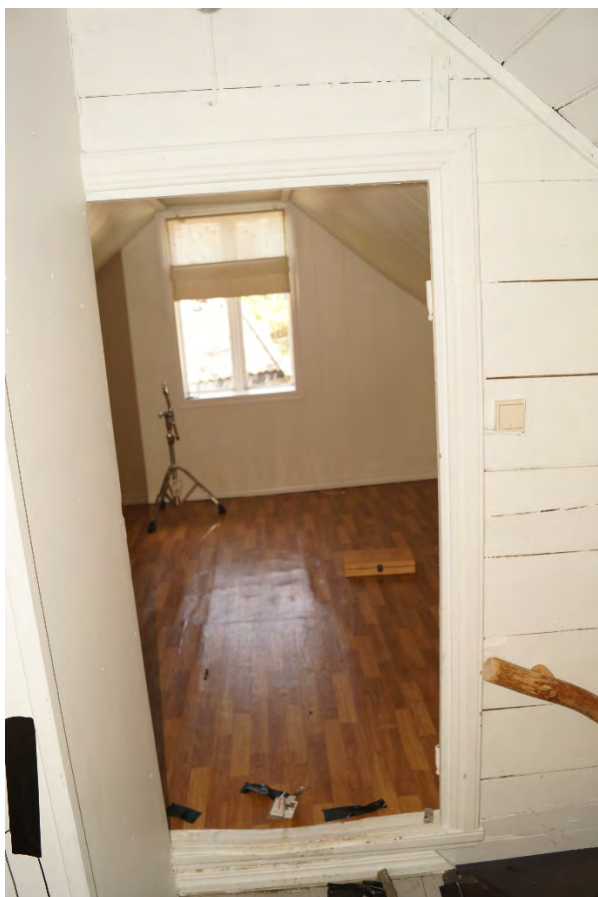
*Fotografi 111 - Rom 202 fotografert fra rom 201.*

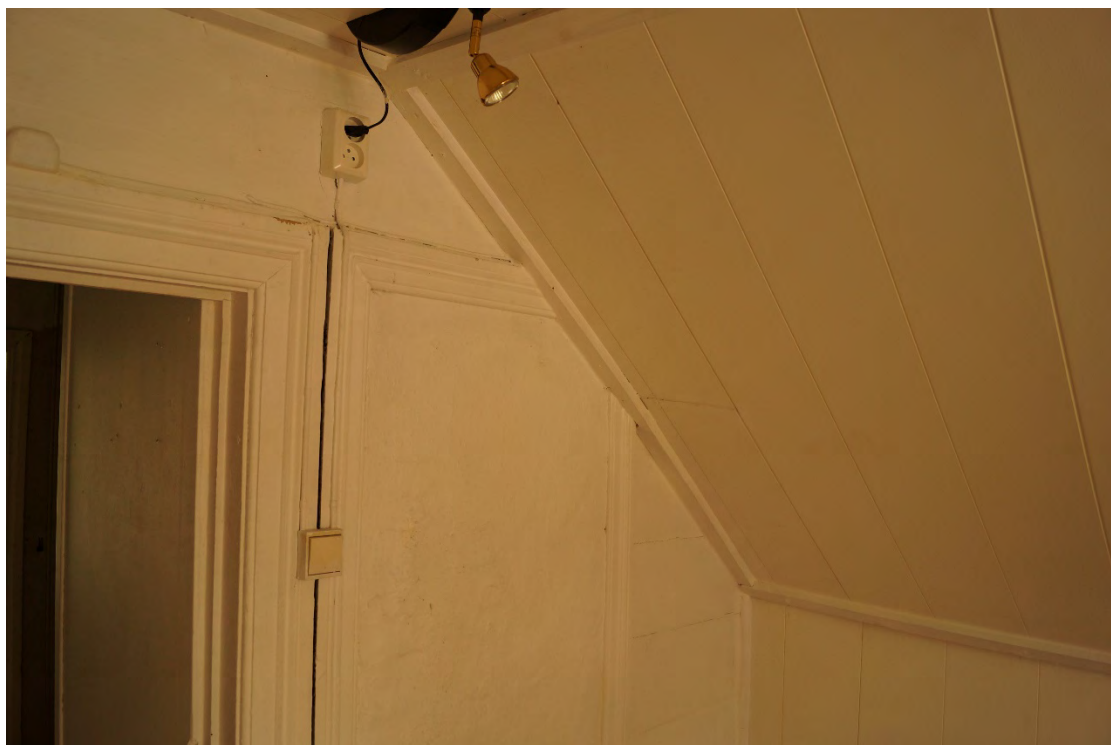
*Fotografi 112 - Rom 202, detalj fra belisting og avslutning av brannvegg.*

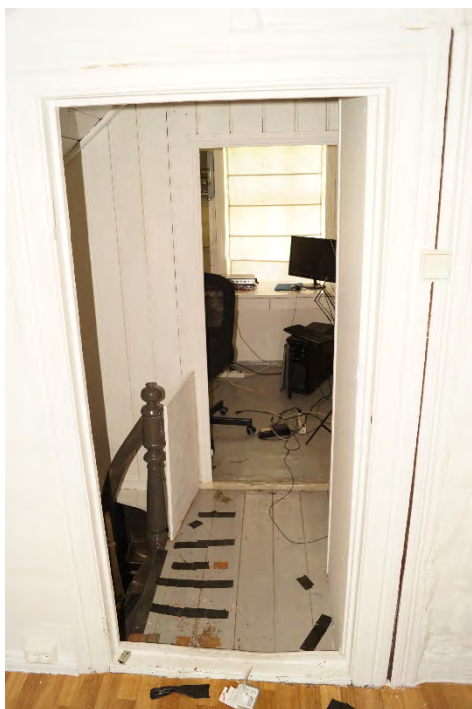
*Fotografi 113 - Rom 203 bakerst i bildet, fotografert fra 202 gjennom 201.*

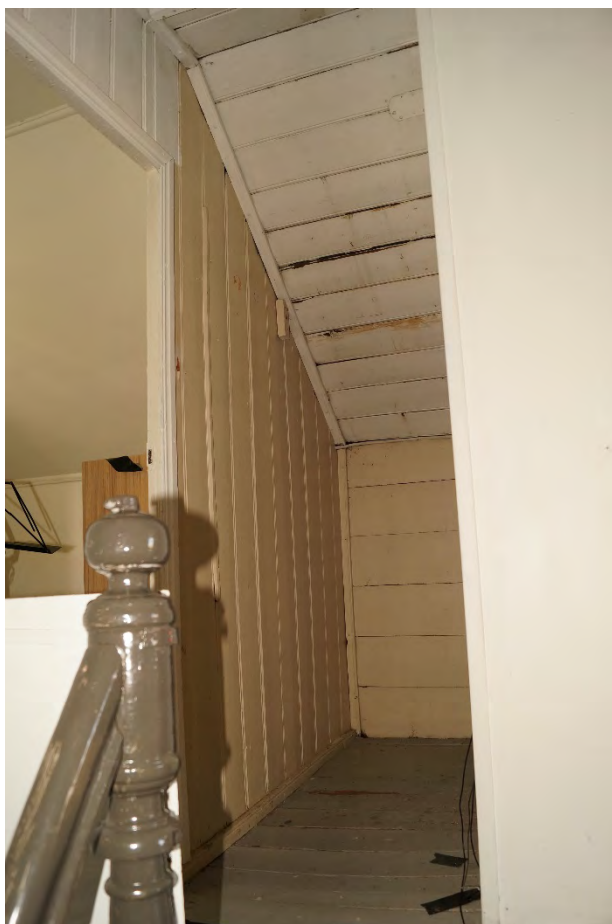
*Fotografi 114 - Rom 201, detalj perlestaffpanel på vegger og himling.*

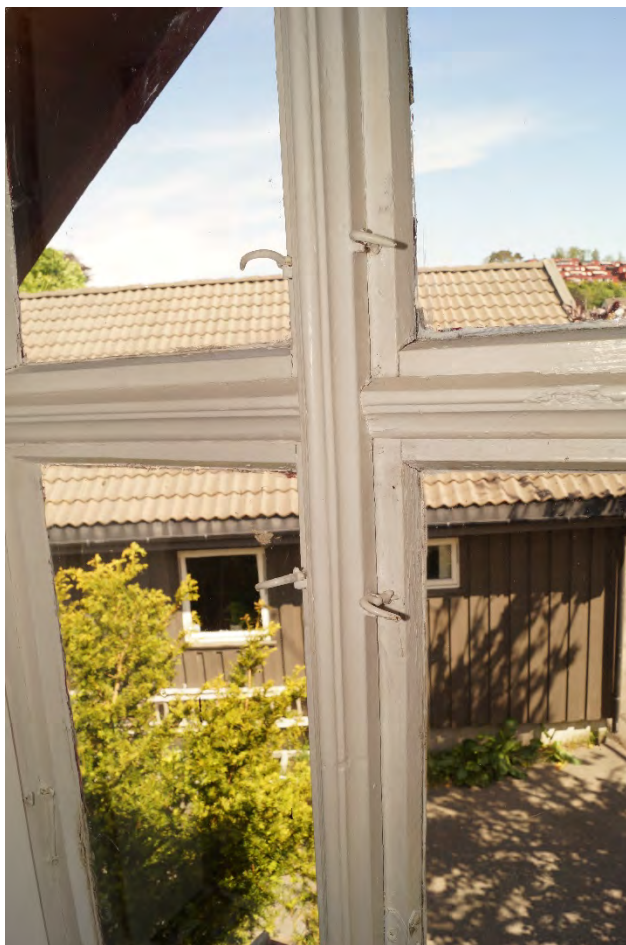
*Fotografi 115 - Rom 202, detalj fra opprinnelig krysspostvindu øverst i gavlvegg mot øst.*
